**I. osnovna šola Celje**  
**Vrunčeva ulica 13, 3000 Celje**

**VPLIV IN OBVLADOVANJE ŠKODLJIVIH  
MIKROORGANIZMOV V VODOVODNIH CEVEH  
I. OSNOVNE ŠOLE CELJE**

Raziskovalna naloga

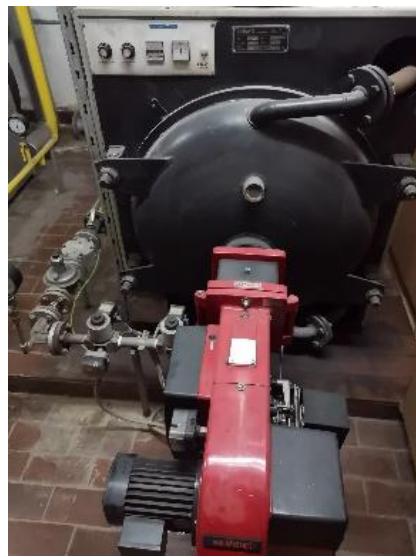
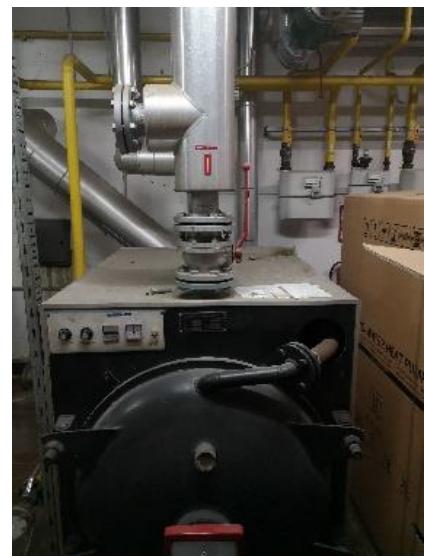
Prvi del šole: Vodovodna napeljava prvega dela šole, ki se nahaja na Kosovelovi ulici 14, je stara več kot 30 let. Kotlovnica je sestavljena iz dveh delov. Bojler na levi strani je od sosednje stavbe, bojler na desni pa od objekta na Kosovelovi 14.

Slika 1: Bojler v kotlovnici na Kosovelovi ul. 14

Slika 2: Bojler v kotlovnici na Kosovelovi ul. 14

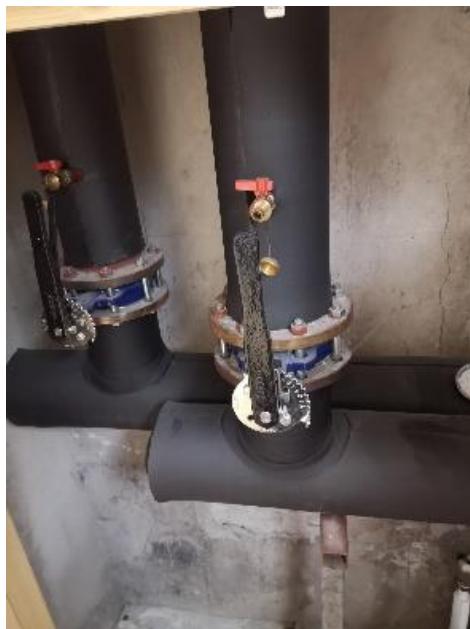
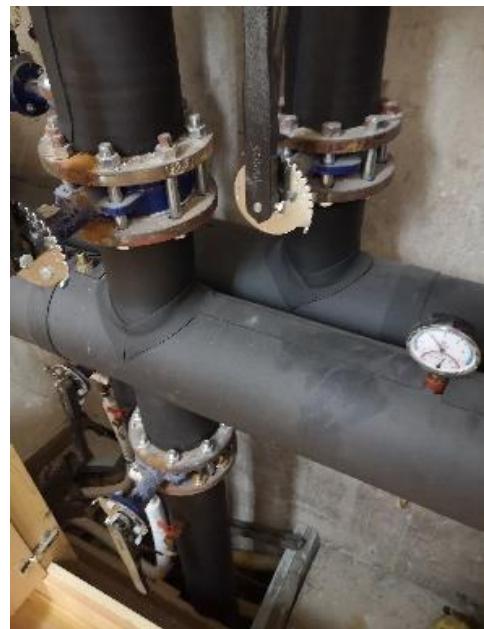
Vodovodna napeljava v starem delu šole, na Vrunčevi ulici 13, je stara nekaj čez 30 let, a je oblečena le 8 let; pred 10 leti se je namreč vodovodni sistem pokvaril in so ga morali menjati. Spodnji sliki prikazujeta vodovodne cevi za topli in hladni vod, ki se nahajajo v glasbeni učilnici oz. kleti. Na levi strani prve slike je cev, po kateri navzdol teče topla voda, ohlajena voda pa po desni cevi na isti sliki teče navzgor.

Slika 4: Cevi za glasbeno učilnico in klet, na Vrunčevi ul. 13

Slika 3: Cevi za glasbeno učilnico in klet, na Vrunčevi ul. 13

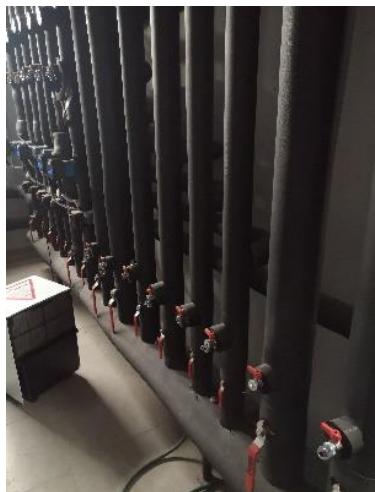
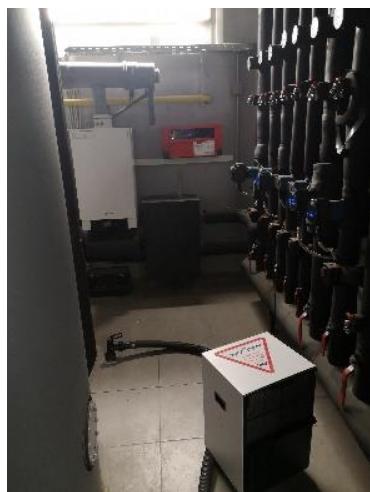
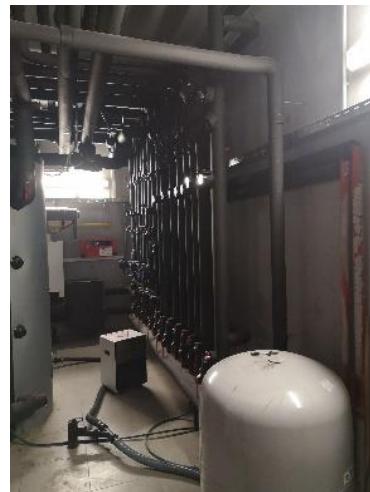
Vodovod v telovadnici je star približno 5 let in je narejen iz PVC cevi. Pri izgradnji napeljave je prišlo do napake – obtočna črpalka je bila premočna. Ta je namesto od 2 do 2,5 bara črpala 4 bare.

Slika 6: Cevi v kotlovnici v veliki telovadnici

Slika 5: Cevi v kotlovnici v veliki telovadnici

Slika 7: Cevi v kotlovnici v veliki telovadnici

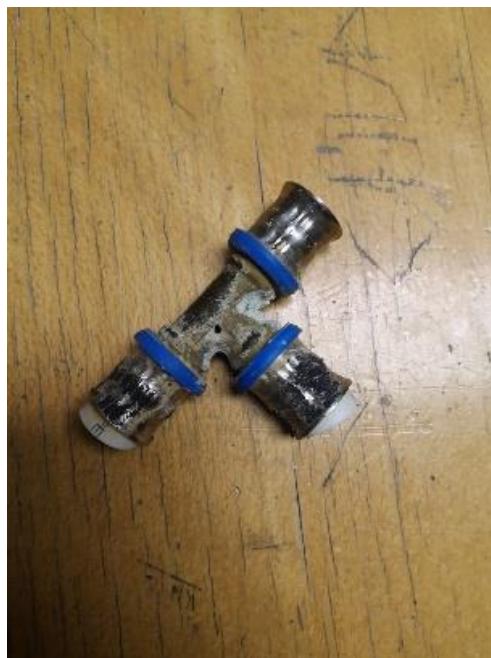
Spodnji sliki prikazujeta spojni element, na katerem je prišlo do vidne okvare – luknjice – skozi katero je stekala voda. Desna slika pa prikazuje notranjo površino cevi, ki je prekrita z umazanjem oz. biofilmom.

Slika 8: Zarjaveli del vodovoda, skozi katerega je puščala voda

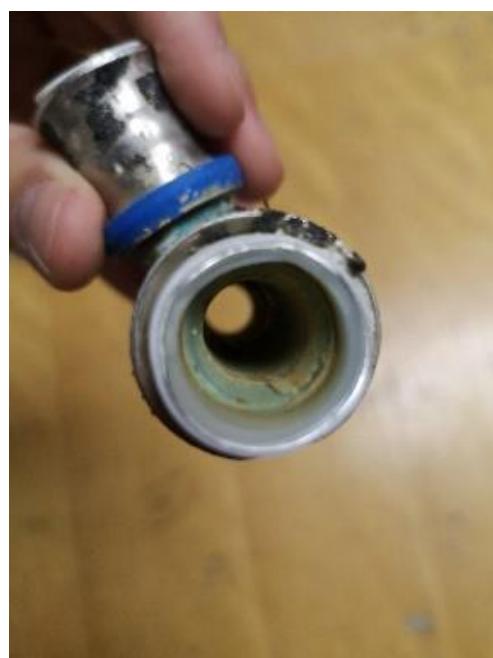
Slika 9: Zarjaveli del vodovoda z drugega zornega kota

luknjica, skozi katero je odtekala voda (slika 9), nastala zaradi različnih dejavnikov: starost in obraba elementov vodovodnega sistema, povišan pretok vode, prisotnost posrednih povzročiteljev korozije in biofilm, ki so vplivali na korozijo. Na podlagi študije, ki so jo opravili Ramos Monroy idr. (2019), meniva, da je imel velik vpliv na degradacijo materiala prav biofilm in prej omenjena bakterija. Ramos Monroy idr. (2019) so raziskovali proces korozije, ki jo povzročajo anaerobne bakterije rodu *Clostridium* in ugotovili, da je bila največja stopnja korozije dosežena, ko so bakterije na kovinski površini tvorile biofilm.

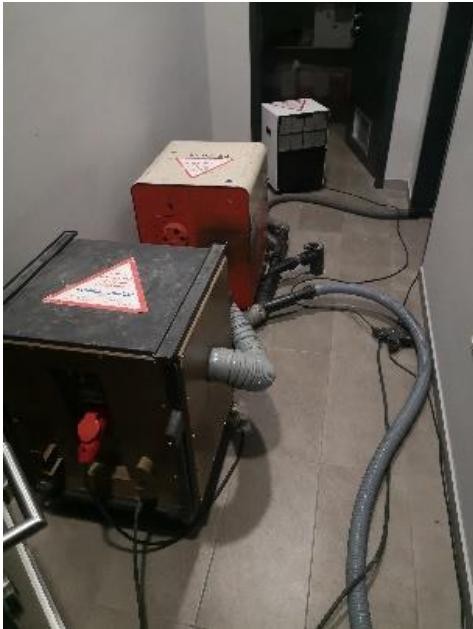
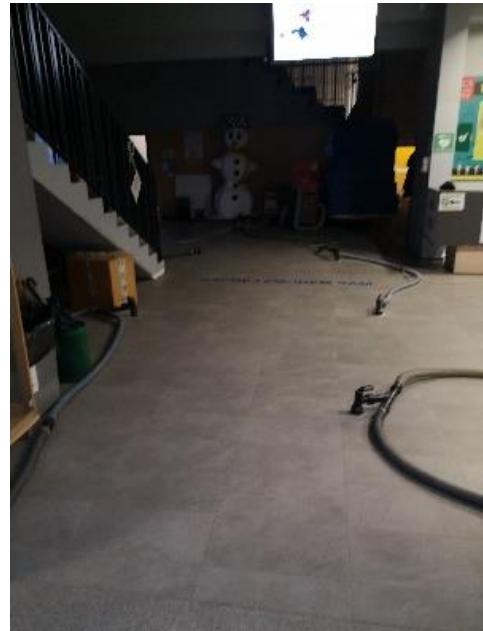
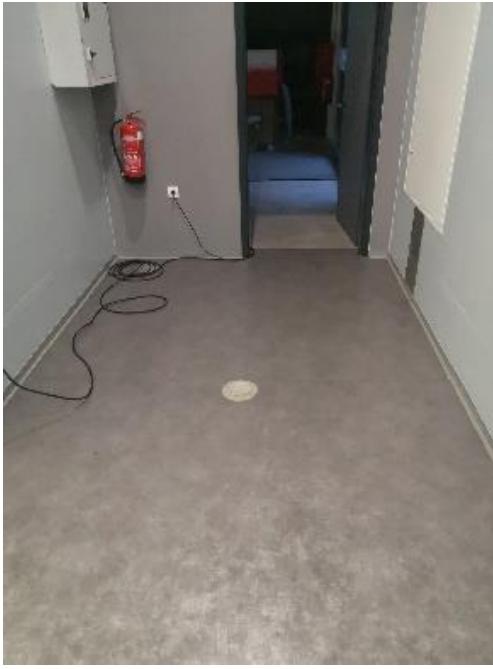
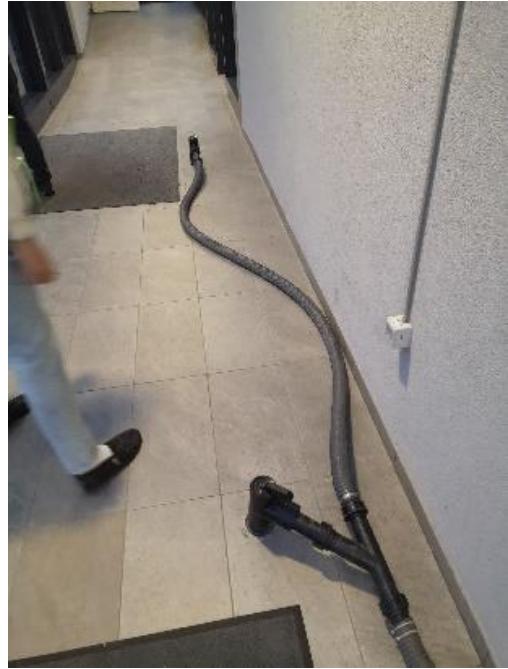
Za sušenje hodnika in garderob v območju telovadnice so uporabili cevi, prikazane na spodnjih slikah.

Slika 11: Sušilni stroji v hodniku velike telovadnice

Slika 10: Sušenje avle v veliki telovadnici

Slika 13: Luknja skozi katero so sušili

Slika 12: Sušilne cevi v hodniku velike telovadnice

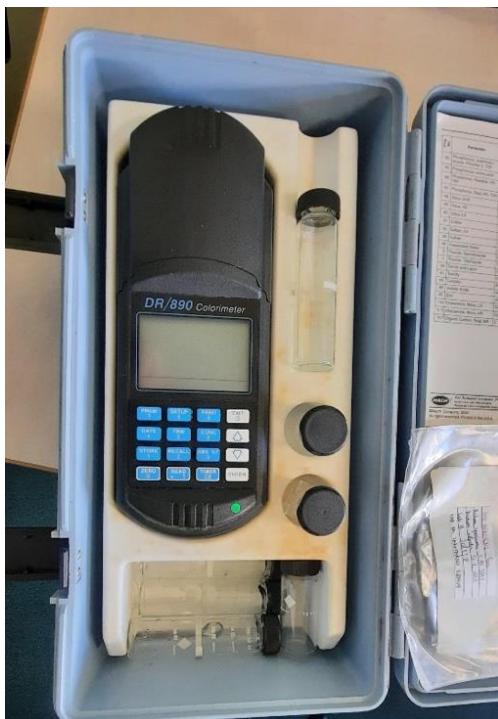
Pri merjenju koncentracije prostega klorja sva uporabila prenosni colorimeter HACH DR/890. Merilno območje za prosti klor je od 0 do 2,00 mg/L, za klorov dioksid je od 0 do 5,00 mg/L in za skupni klor od 0 do 2,00 mg/L.

Slika 15: Kolorimeter

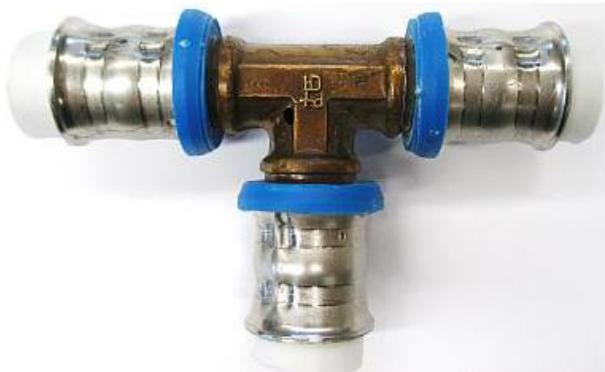
Dne 1. 3. 2023 je bil s strani IMK (Inštitut za metalne konstrukcije) vizualno pregledan kontrolni vzorec št. 686 – poškodovan spojni element.

Slika 21: Prejeti spojni element (T-kos) IMK št. 686

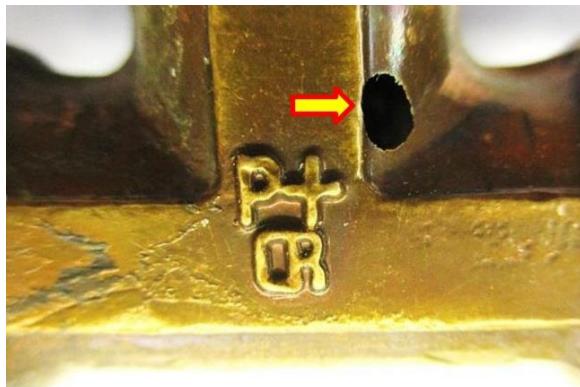
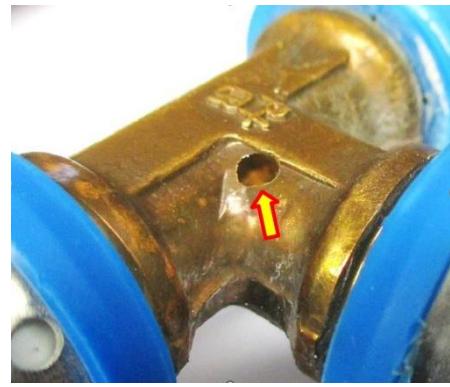
Analize **zunanje** površine elementa so pokazale luknjico (na sliki 22 in 23 označena s puščico). Oblika luknje ni pravilne oblike (npr. krog), robovi so nazobčani (niso gladki).

Slika 22: Prikaz luknje v T-kosu

Slika 23: Prikaz luknje v T-kosu

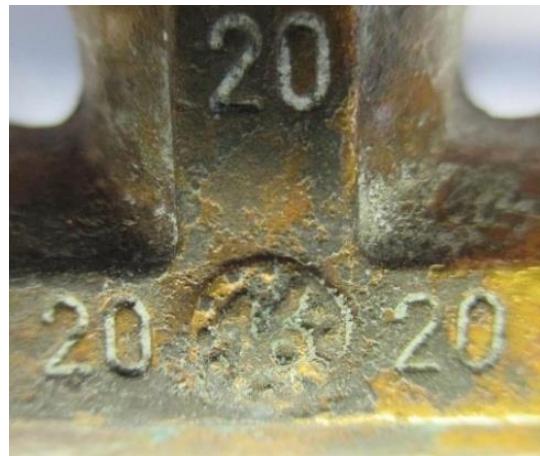
Slika 24 prikazuje oznako elementa, ki se nahaja na nasprotni strani luknje.

Slika 24: Prikaz oznake elementa

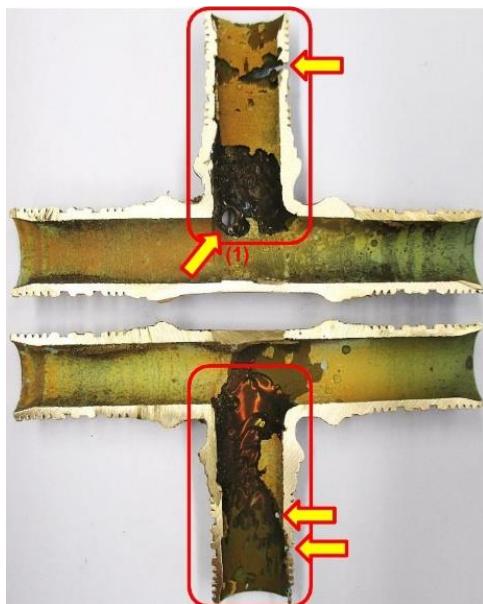
Analize **notranje** površine elementa so pokazale, da je na notranji površini poleg luknje, opažene na zunanji površini (označena s puščico št. 1), opaženih še več lukenj na drugih mestih (označene s puščicami). Vse so omejene le na en priključek (obkrožen z rdečo črto, vertikala črke T) (vse vidno na sliki 25).

Slika 25: T-kos v vzdolžnem prerezu

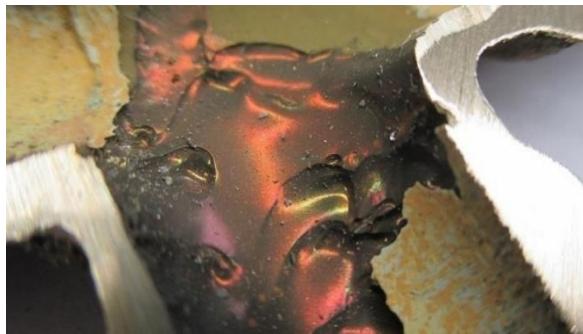
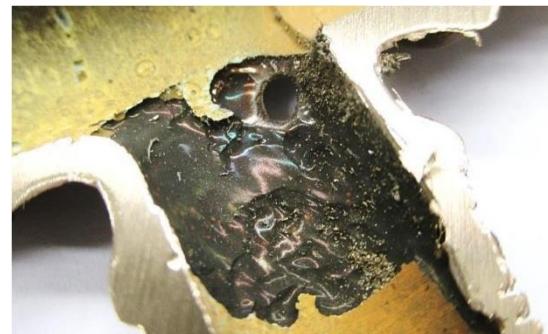
Notranja površina priključka je prekrita z nanosi iz medija in je hrapava, mat. Za razliko od te površine, je površina v okolici lukenj brez nanosov ter je gladka, sijajna (kovinski sijaj). Druga in tretja slika prikazujeta razliko v izgledu površin (sliki 26, 27).

Slika 27: Prikaz razlike v izgledu površine

Slika 26: Prikaz razlike v izgledu površine

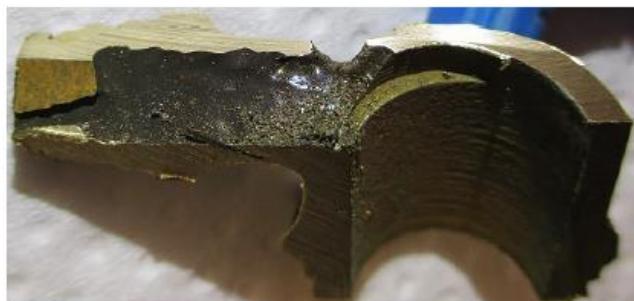
S strani IMK dodatno odvzet, za ugotavljanje mehanizma odpovedi spojnega elementa oz. kontrolnega vzorca št. 686. Preiskave so zajemale posebno tehniko metalografije, in sicer optično mikroskopijo, pri čemer so uporabili mikroskop Olympus BHM. Preiskano je bilo področje luknje. Pri pripravi makro/mikro brusov je bilo uporabljenno fino brušenje in poliranje.

Slika 28: Odvzeti preskušanec za metalografijo št. 686.1

V okolini opažene luknje (označena s puščico, slika 28) je na notranji strani elementa opažena obsežnejša izjeda (erozija). V povprečju je material izjeden v globino cca. 1,2 mm. Ocenjena prvotna debeline stena na mestu luknje naj bi bila cca. 2,1 mm.

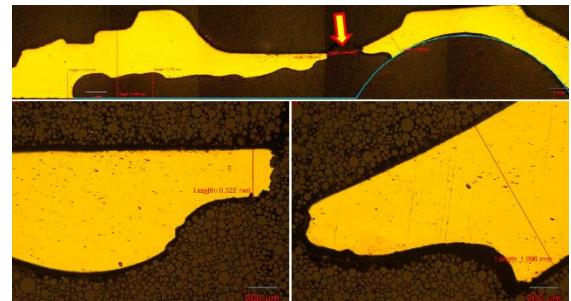
Slika 29: Prikaz preskušanca št. 686.1 na mikroskopski ravni
