Gimnazija in srednja šola Rudolfa Maistra Kamnik

# Spremembe reliefa v zgornjem toku Kamniške Bistrice 2023

*Raziskovalna naloga*

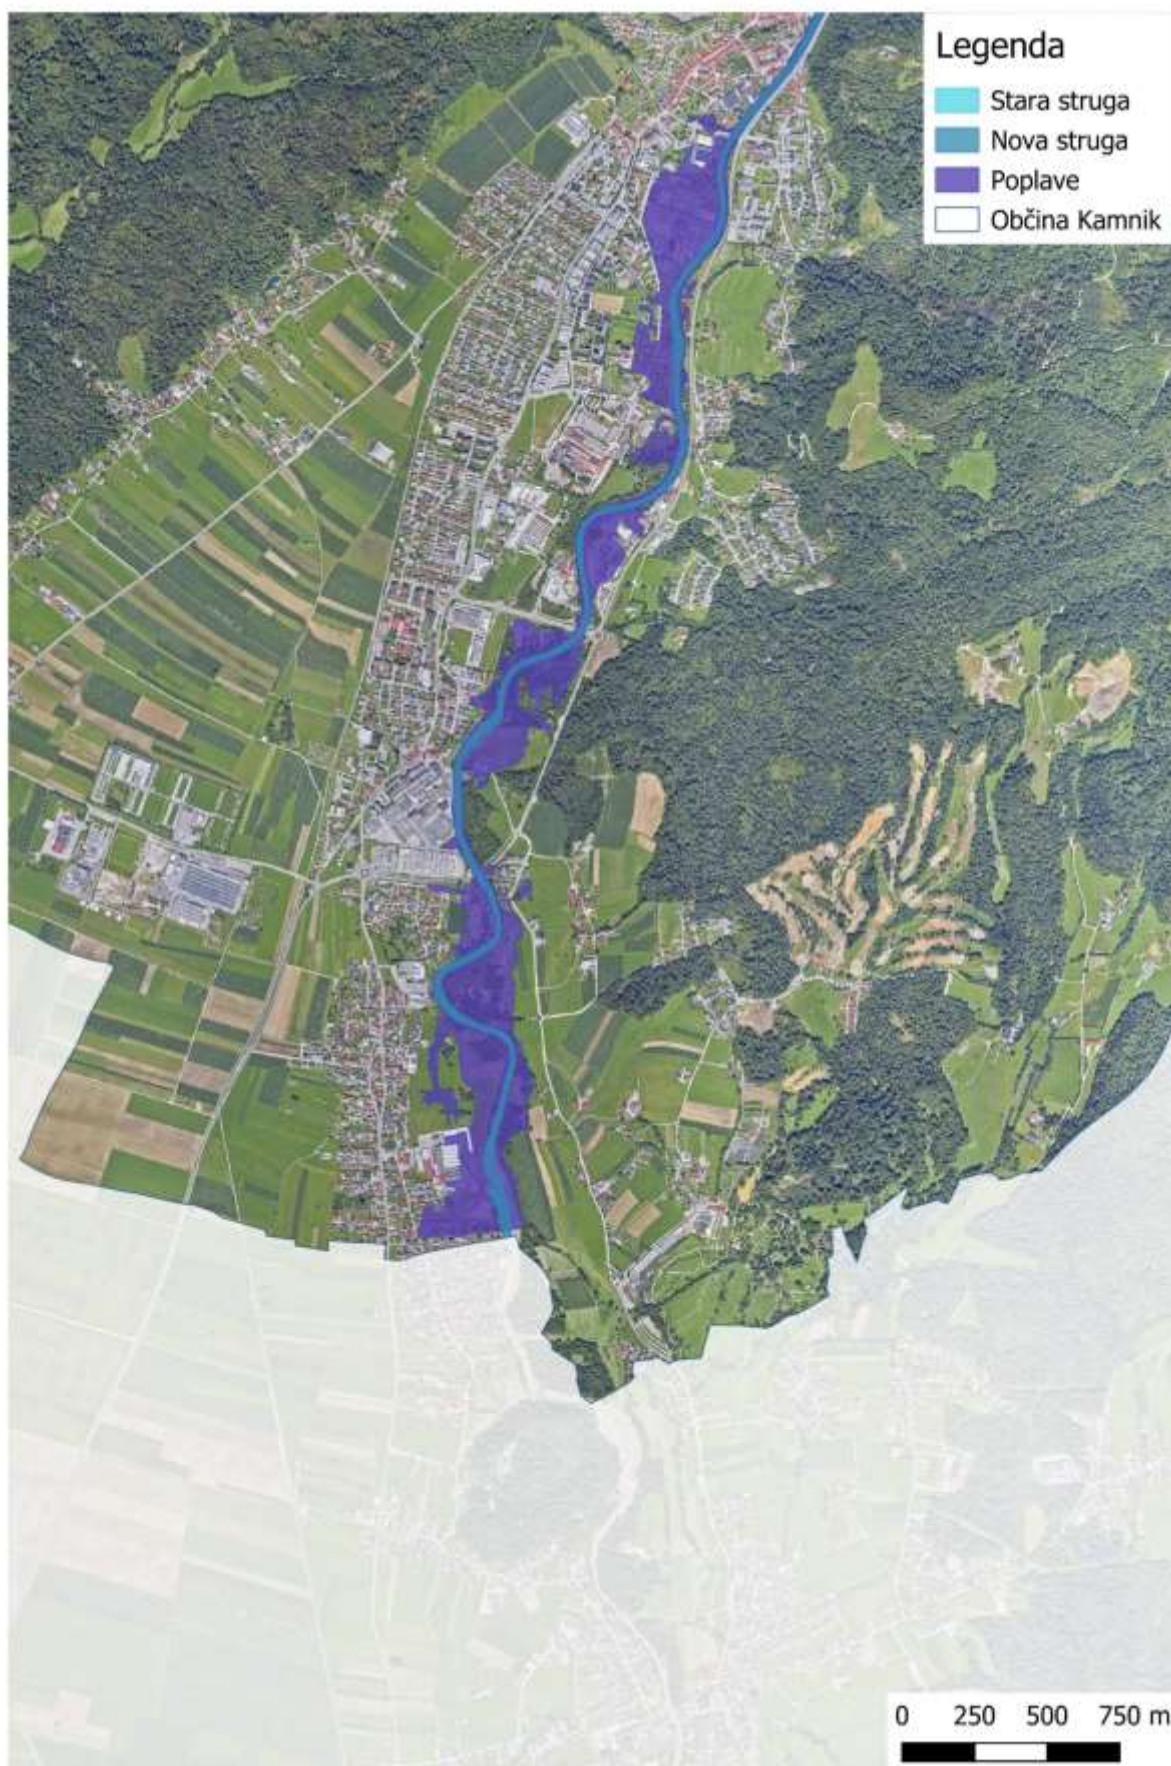
Zemljevid 3: Obseg poplav v toku Kamniške Bistrice od Kamnika do južne meje občine Kamnik (Avtor: Miha Bogataj)

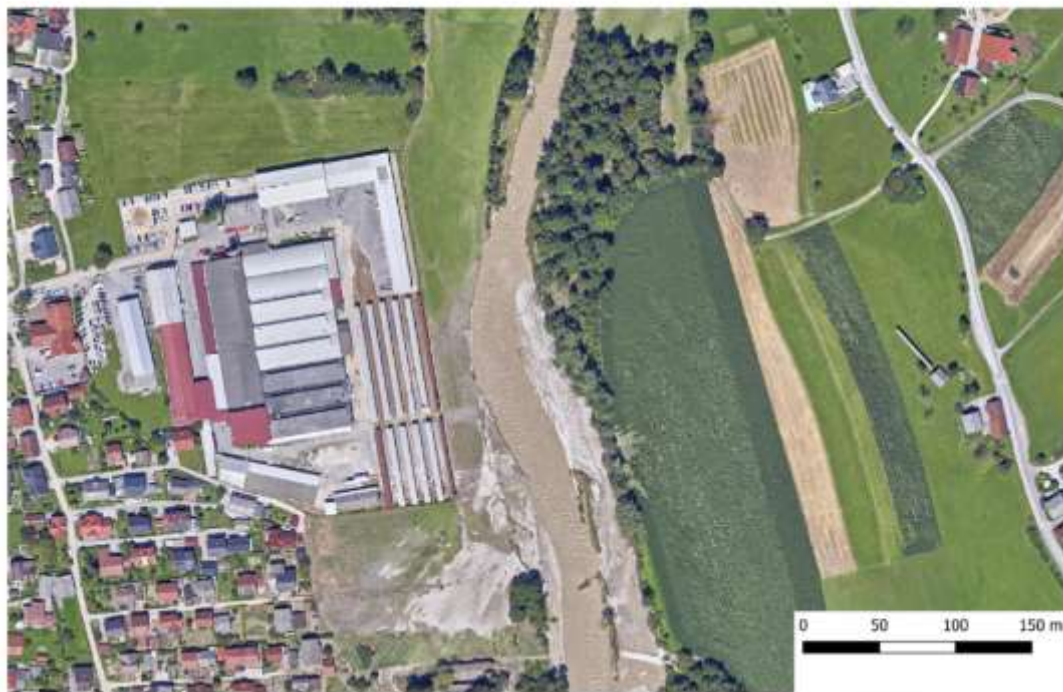
Na območju, prikazanem na karti (700 m X 450 m), je bilo večino škode povzročene na desnem bregu. Poplavljena je bila tovarna za proizvodnjo pogrebne opreme Menina in približno 20 stanovanjskih objektov. Reka je območje prekrila z debelo plastjo mulja.

*Zemljevid 4: Nanešeno rečno gradivo na poplavljenem območju v Šmarci (Avtor: Miha Bogataj)*

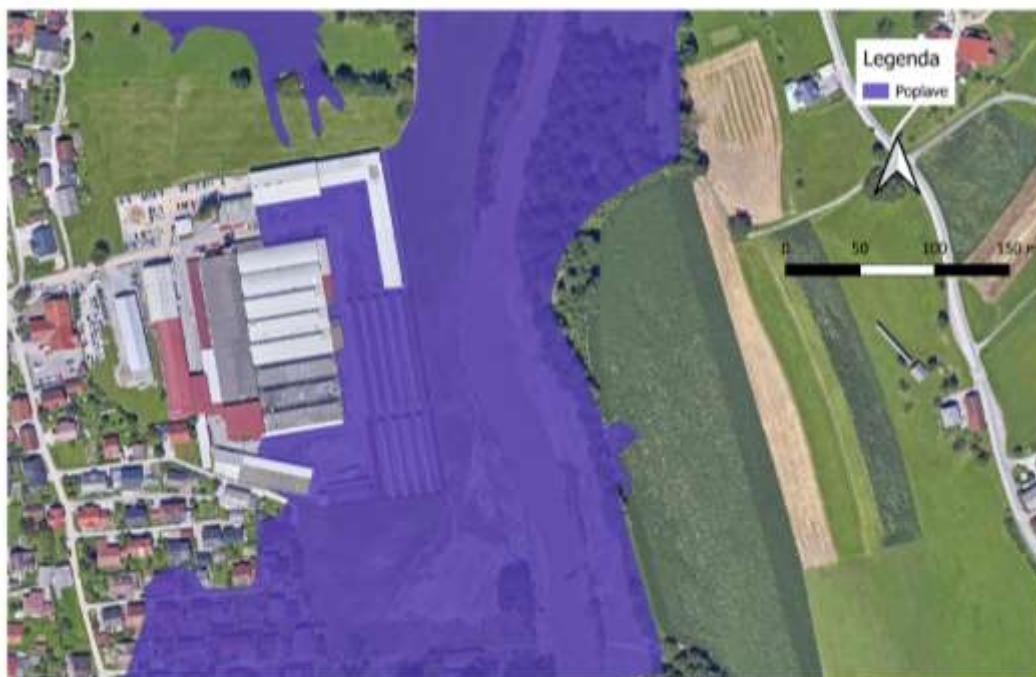
*Zemljevid 5: Poplavljeno območje v Šmarci (Avtor: Miha Bogataj)*

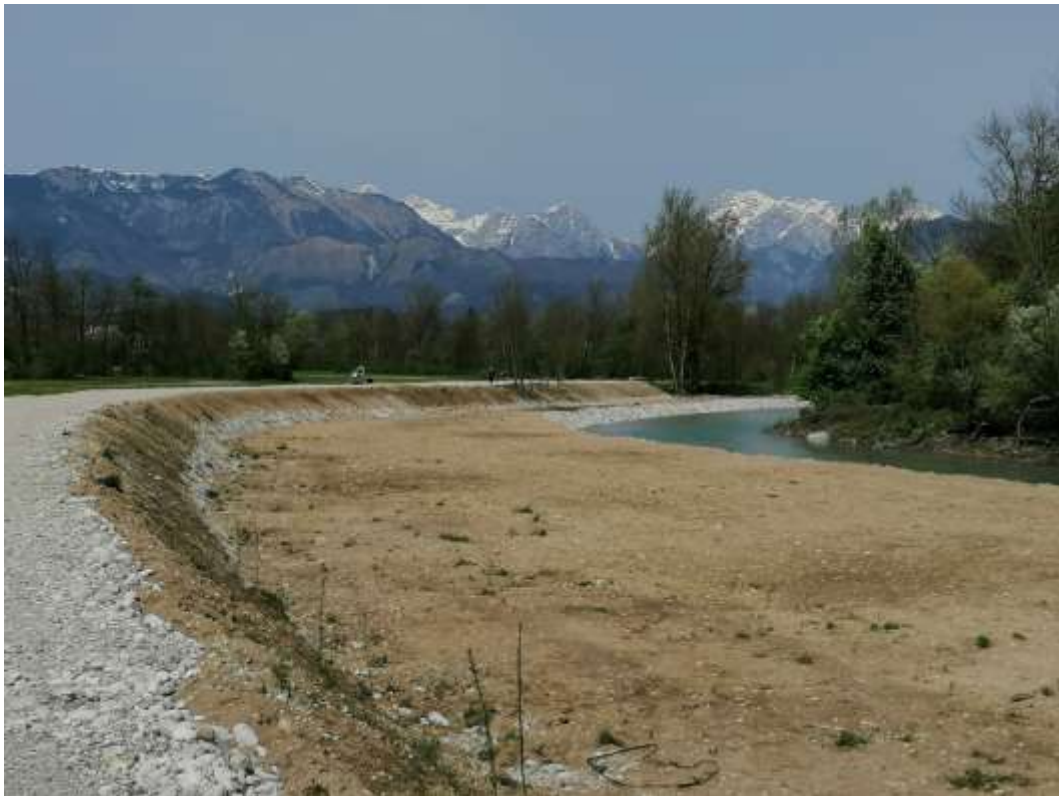
*Slika 25: Nov protipoplavni nasip v Šmarci, april 2024 (Avtor: Veronika Tonin)*

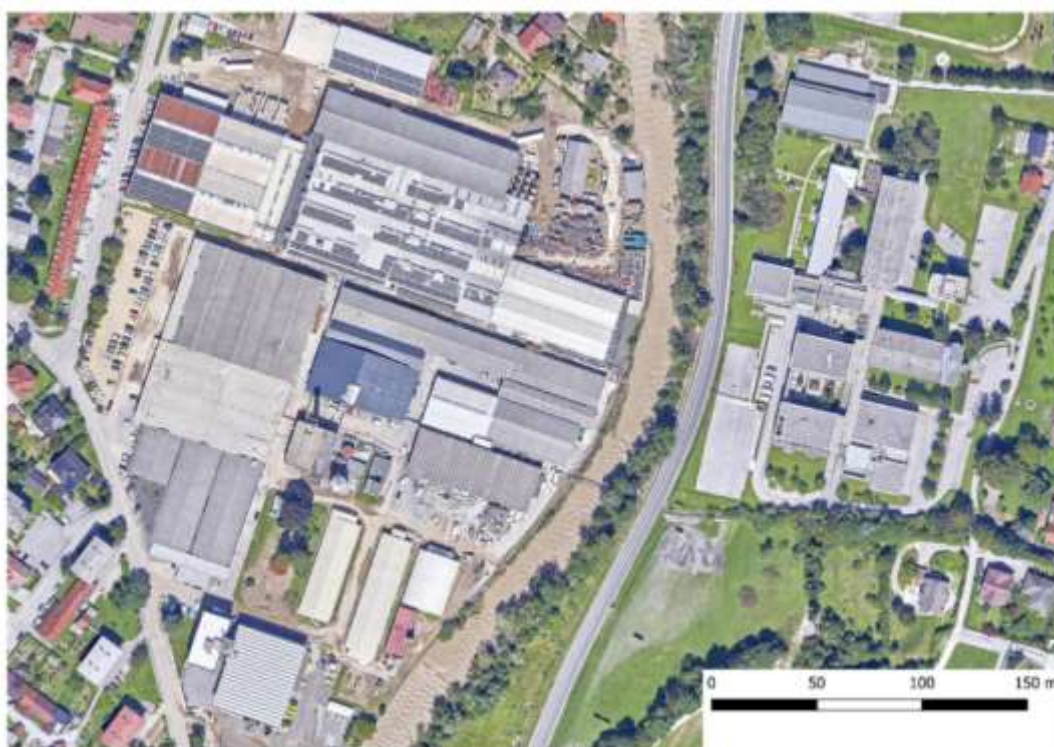
Območje okoli obeh tovarn na opozorilni karti poplav spada pod kategorijo »redka območja poplavljanja« (Medmrežje 23).

*Zemljevid 6: Poplavljeno območje poslopij tovarn ETA in Svilanit (Avtor: Miha Bogataj)*

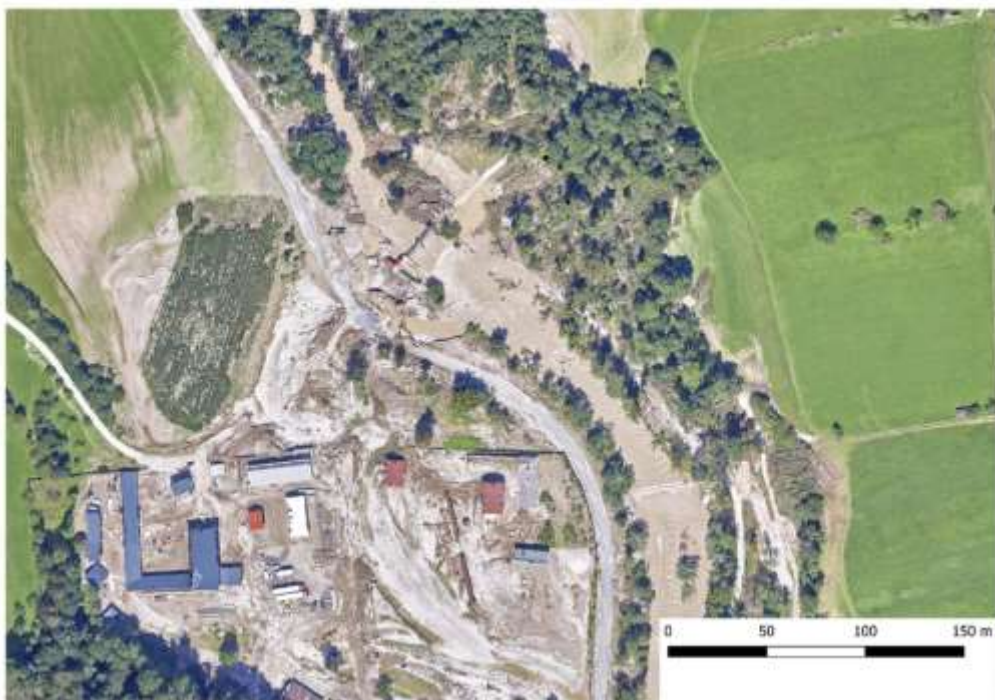
Poplavljeno je bilo območje na obeh bregovih Kamniške Bistrice do ježe prve rečne terase. Na desnem bregu je bilo pod vodo celotno poslopje SMJ Tehnike in Gorske reševalne službe Kamnik.

*Zemljevid 8: Poplavljeno območje »Borotana« (Avtor: Miha Bogataj)*

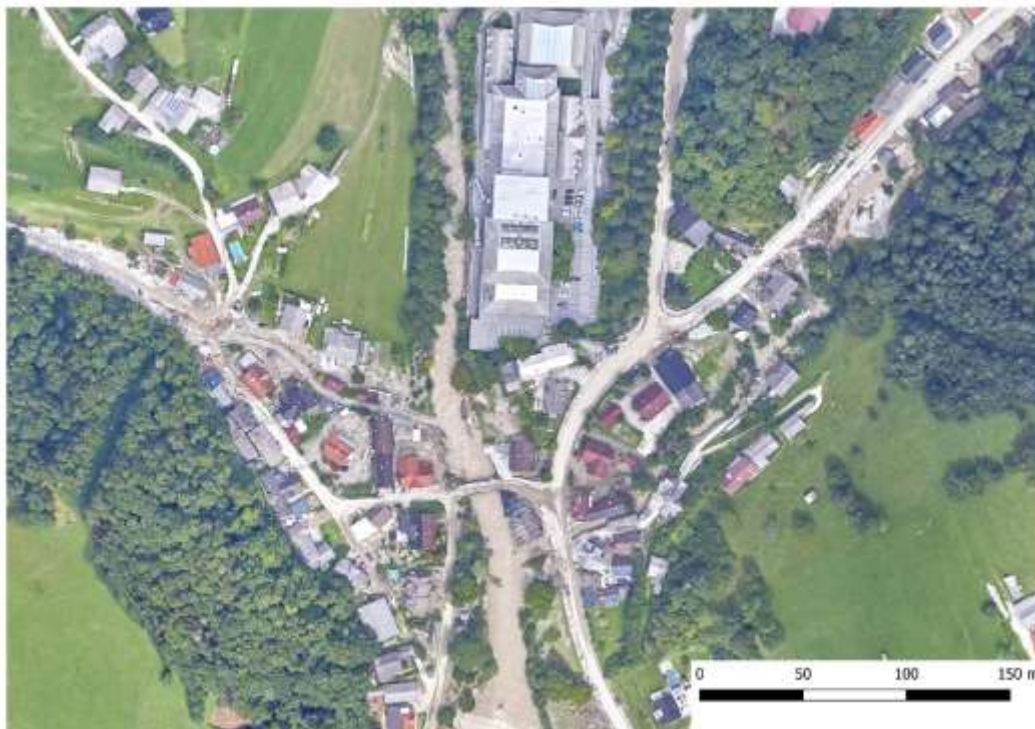
Poplavljeno je bilo območje na obeh bregovih Kamniške Bistrice. Na karti je prikazano jedro Stahovice, ki je bilo najbolj na udaru. Leži na sotočju Bistričice, Kamniške Bistrice in Črne. Vsem trem rekam je na dan ujme rekordno narasel pretok, s seboj pa so prinesle tudi veliko mulja, proda in peska. Še danes se veliko objektom na fasadi pozna najvišja gladina vode. Na območju prikazanem na zemljevidu (stranice 375 m X 500 m) je bilo poplavljenih približno 30 stanovanjskih objektov. Tovarne za izdelavo kalcijevih karbonatnih polnil Calcit zaradi višje lege na terasi nad bregom poplave niso dosegle.

*Zemljevid 10: Poplavljeno območje v Stahovici (Avtor: Miha Bogataj)*

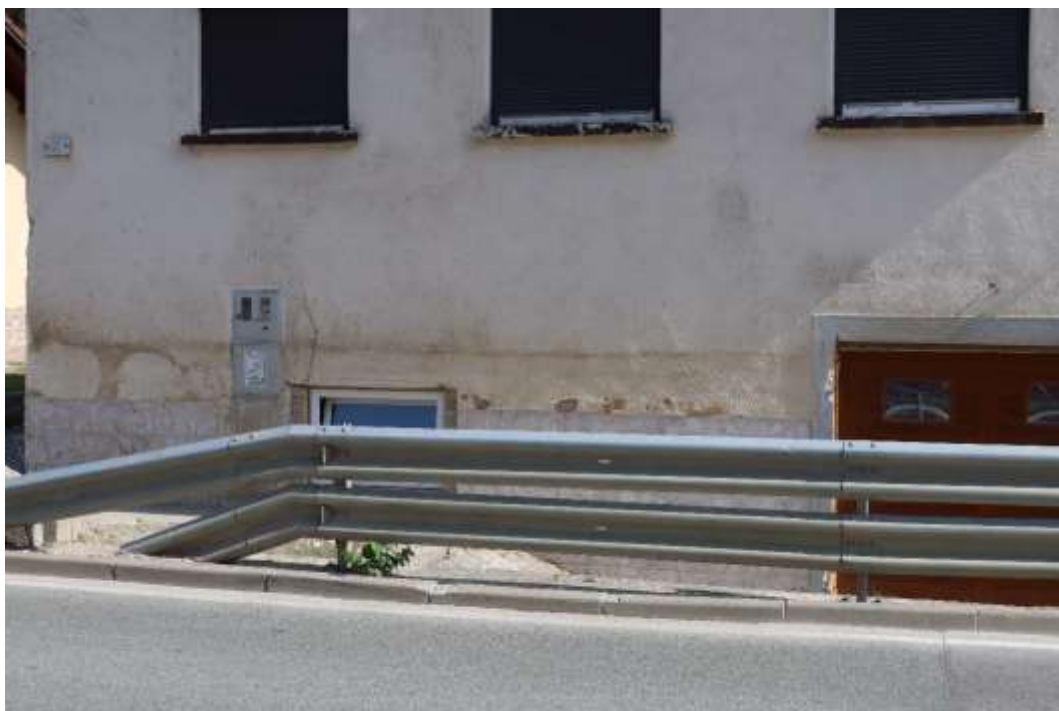
*Slika 31: Vidna črta najvišje gladine poplavne vode, 5. 10. 2023 (Avtor: Manca Pristavec)*

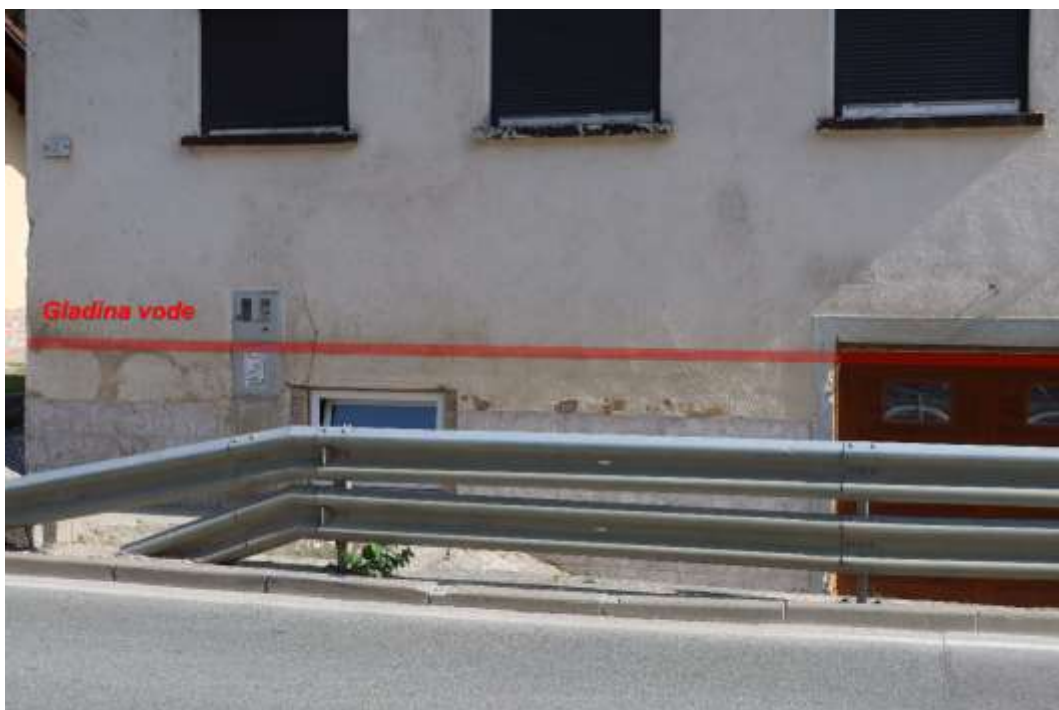
*Slika 32: Označena meja najvišje gladine poplavne vode, 5. 10. 2023 (Avtor: Manca Pristavec)*

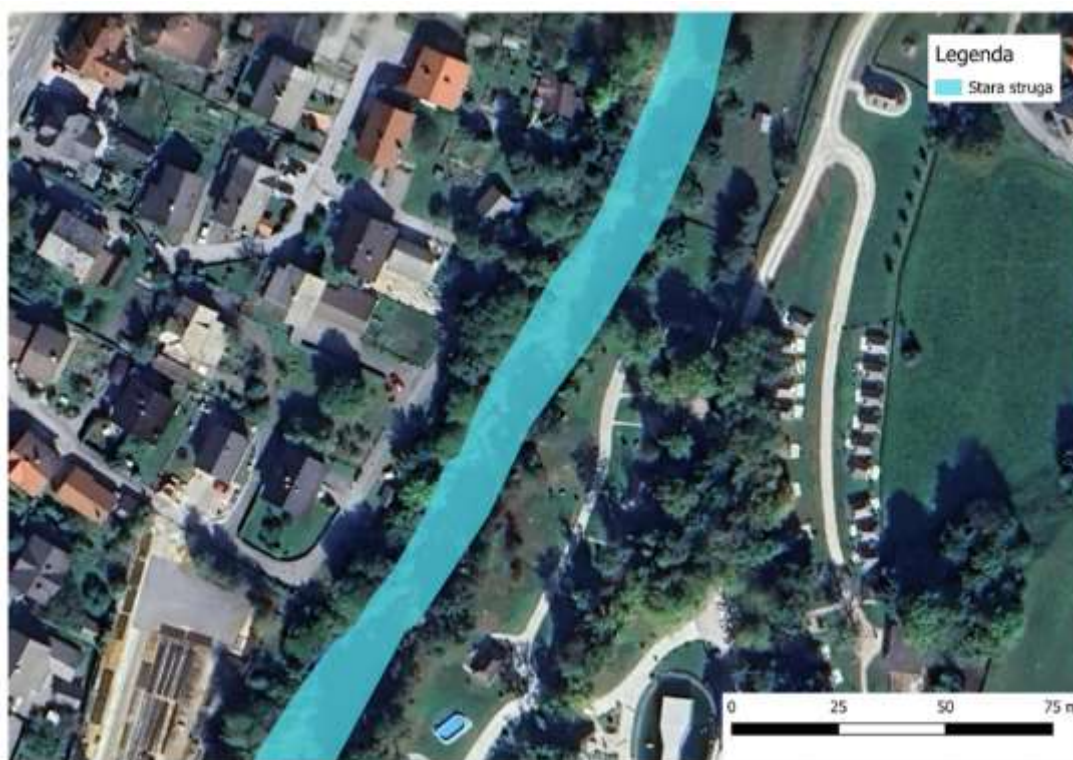
Zemljevid 14: »Stara« struga Kamniške Bistrice v Godiču (Avtor: Miha Bogataj)

Velika škoda je bila povzročena tudi na levem bregu Kamniške Bistrice v kraju Godič. Tam je reka odnesla večino zgornjega dela turistično rekreativnega centra Eco resort. Na spremembo toka je imela odločilen pomen lega ob levem meandru in redka poraščenost ter neutrjenost že tako nizkega brega.

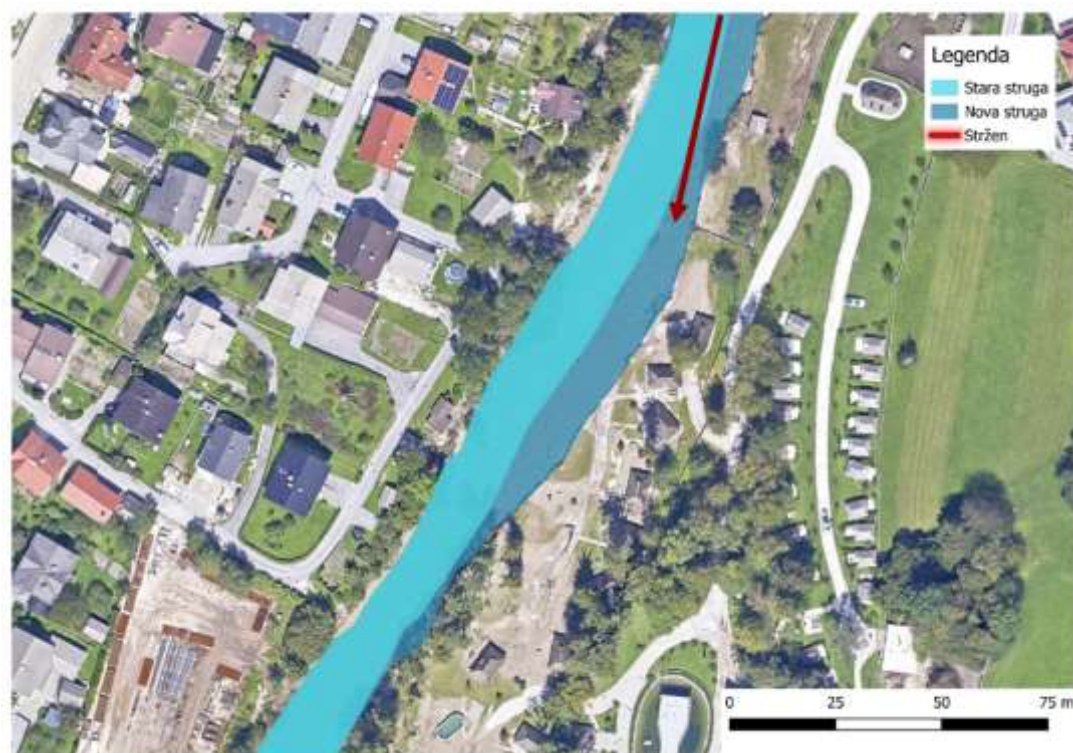
Zemljevid 15: Sprememba struge Kamniške Bistrice v Godiču (Avtor: Miha Bogataj)

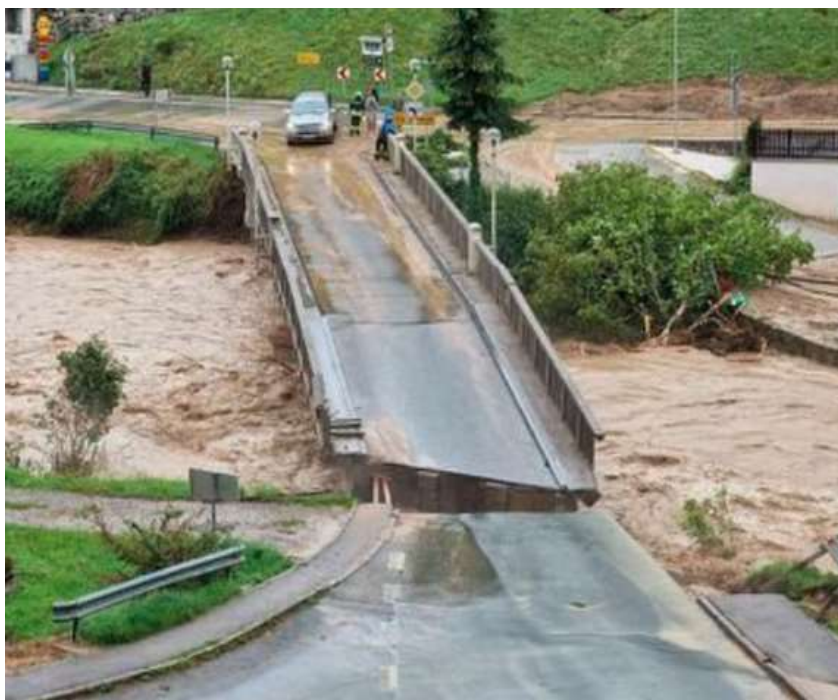
Slika 37: Porušen most v Stahovici (vir: Medmrežje 25)

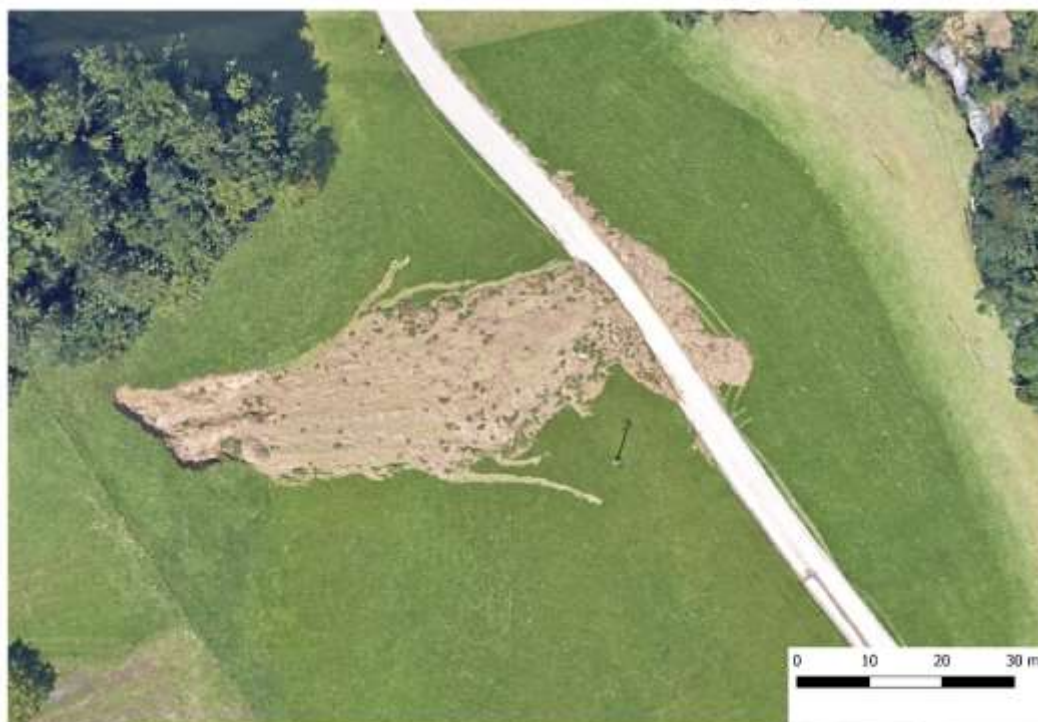
*Slika 42: Primer plazu prikazan v tehniki ortofoto RGB (vir: Orto foto 2023)*
