# STRUGE – KRAJ, KI LAHKO IZGINE ZARADI AVGUSTOVSKÉ UJME 2023

ŠTUDIJA PRIMERA

Raziskovalna naloga  
Področje: geografija

Mestna občina Celje, Mladi za Celje  
Celje, 2024

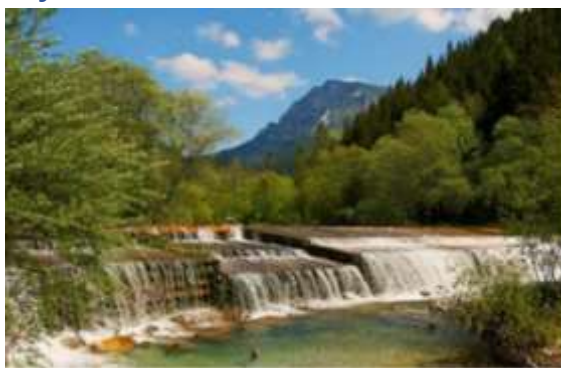
Slika 5: Jez na Savinji v bližini Luč<sup>14</sup>

Osnovni povod in namen za gradnje jezov v preteklosti je bila potreba po vodni energiji za pogon mlinov in žag. Od jezov so po umetnih strugah dovajali vodo do pogonskih vodnih koles mlinov in žag. Jezovi so bili in so še na reki Savinji kar številni. V bližini Luč sta dva – pod avtokampom in v Lučah nad vtokom Lučnice. Savinjo so v preteklosti, z namenom zavarovanja objektov, ki so bili pomembni za prebivalstvo (npr. mlini, žage, gospodarski in stanovanjski objekti ter infrastruktura), ponekod preusmerili, bregove pa utrdili s kamenjem in lesom.

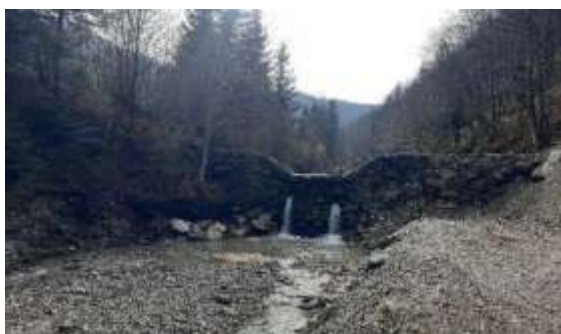
Slika 9: Pregrade za lovljenje proda<sup>19</sup>

Ga. Kovač nama je posredovala fotografije urejanja reke Savinje in njenih pritokov v sedanjem času. Povedala je, da so in bodo ob celotnem toku Savinje in njenih pritokih izvajali bolj sonaravne ukrepe, in sicer urejanje suhih zadrževalnikov visokih voda, prepuščanje poplavnih ravníc naravi, razširitve struge. Na pritokih reke Savinje so bila izvedena vzdrževalna dela večjega obsega – obnavljanje in čiščenje strug. Postavljene so bile tudi pregrade za lovljenje proda, struge pa stabilizirane s pregradnimi objekti.

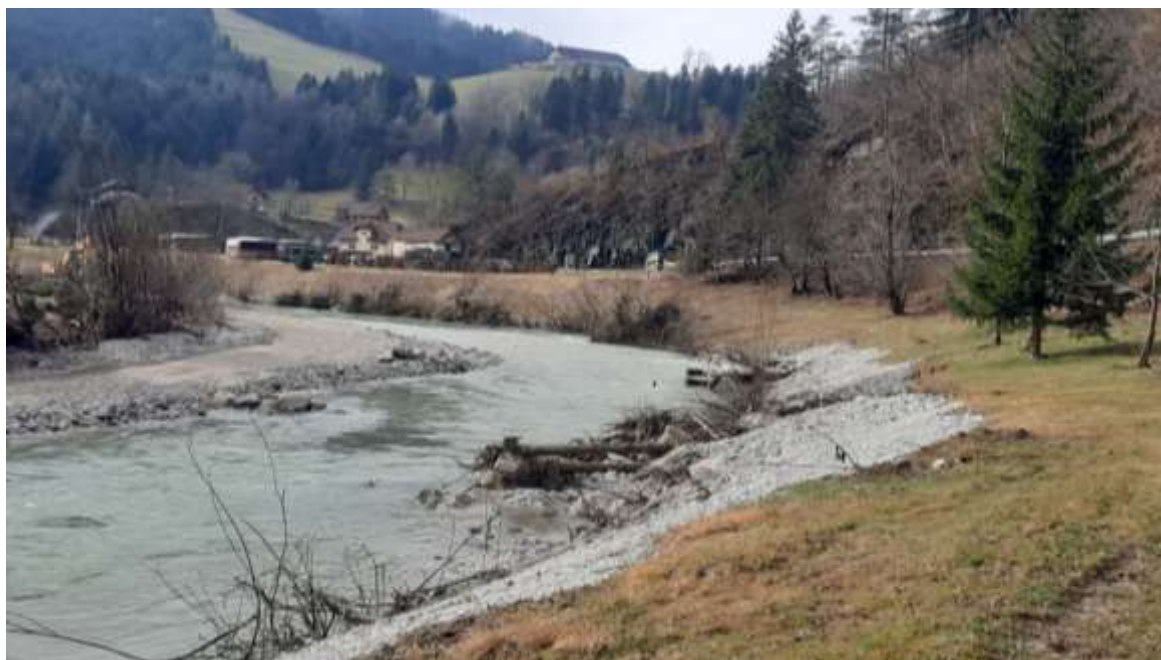
*Slika 11: Jezbice<sup>21</sup>*

Na okljuku, vzhodno od Luč, so bile urejene jezbice, lesno kamnite kašče.

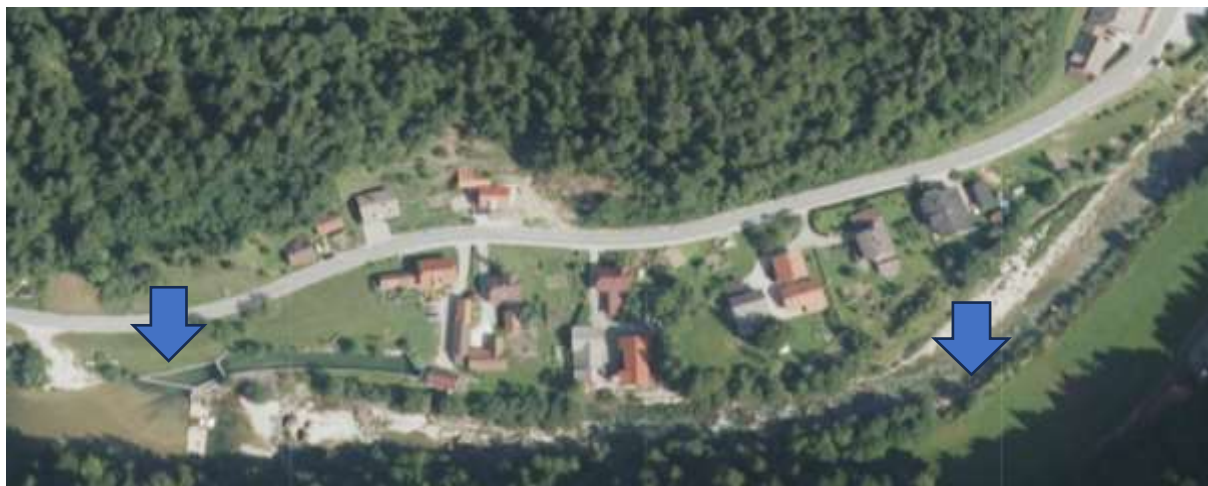
*Slika 12: Posegi v strugo in nabrežje reke Savinje v Strugah<sup>22</sup>*

Ob analizi slikovnega gradiva, pogovora s strokovnjaki in domačini sva ugotovili, da so bili v Strugah po letu 1990 narejeni posamezni manjši lokalni ukrepi v strugi in na nabrežju reke Savinje, namenjeni predvsem varovanju premoženja ter udarni talni in bočni moči Savinje, med drugim zavarovanje s kamnito-lesenimi zložbami, manjša premeščanja nanosov, stabiliziranje bočnih erozij ter dvig desnega brega za cesto, danes pa se tam odlaga hlodovina. Za potrebe hidroelektrarne je bil zgrajen nasip.

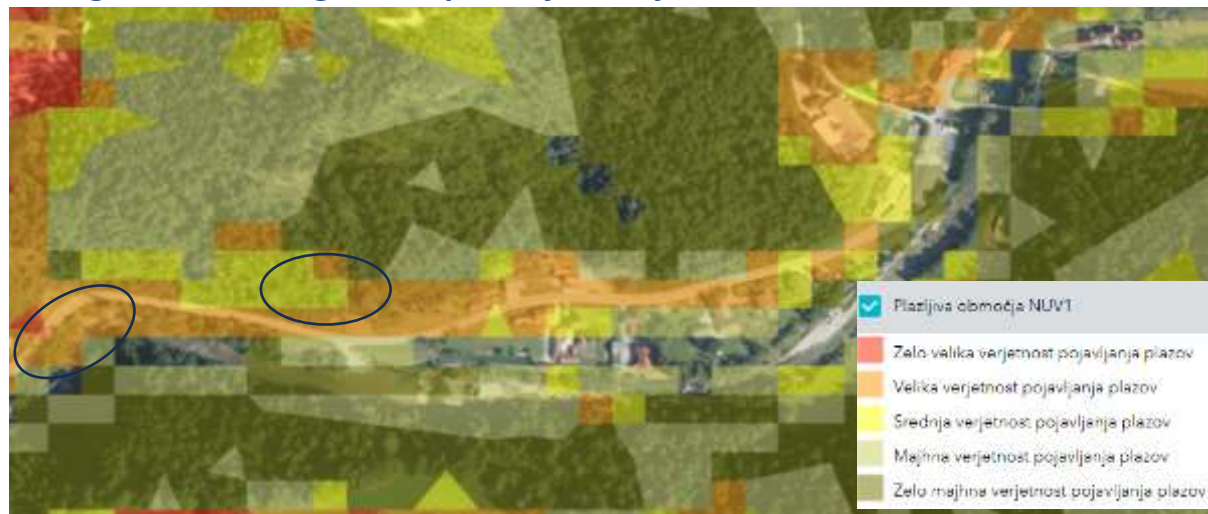
Slika 14: Ogroženost zaradi plazenja tal<sup>24</sup>

Glede na karte so Struge ogrožene tudi zaradi plazovitosti, ki izhaja iz hribovitega reliefa in geološke zgradbe.

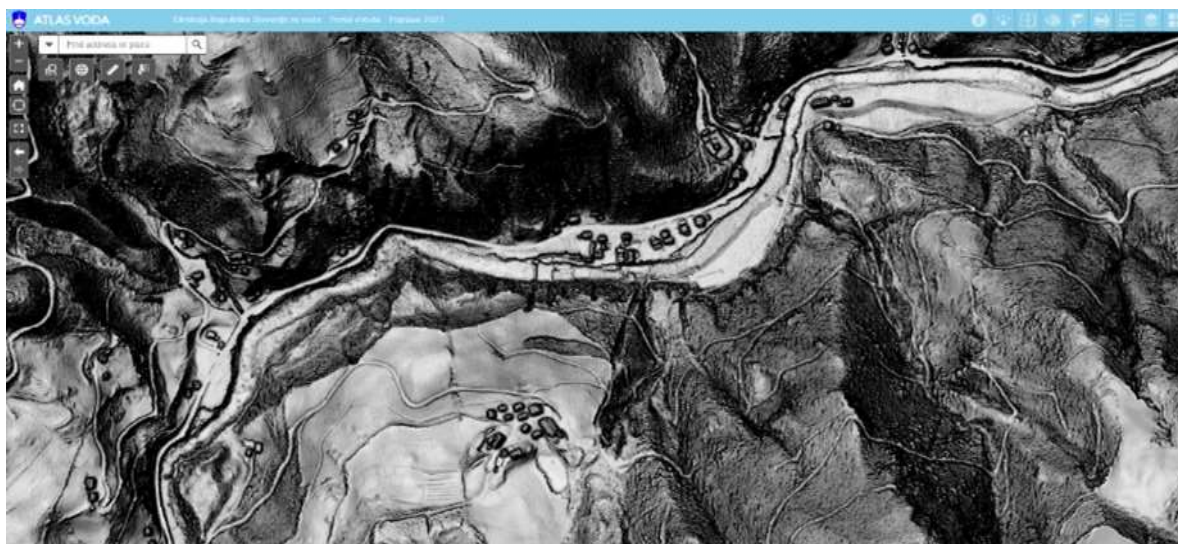
Slika 17: Zemljevid Lidar<sup>29</sup>

Plazovitost tal je na območju vidna že na zemljevidu Lidar iz leta 1996.

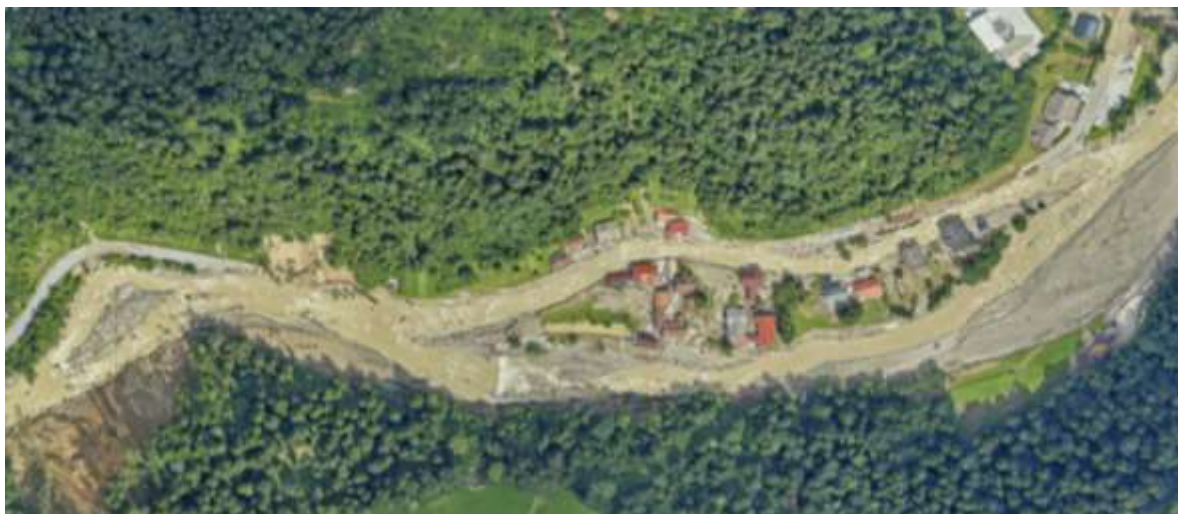
*Slika 27: Poplavljene Struge<sup>49</sup>*

materiala. Voda je svojo pot utrla po poti, kjer je bila cesta. Pozneje se je cesta vdrla, zato se je višina vode znižala, vseeno pa je bila na območju, kjer je bila prej cesta, globoka do 5 metrov.

Na ortofoto posnetku je vidno, da je reka spremenila svojo pot pri plazu zaradi zaježitve in se razcepila na dva dela.

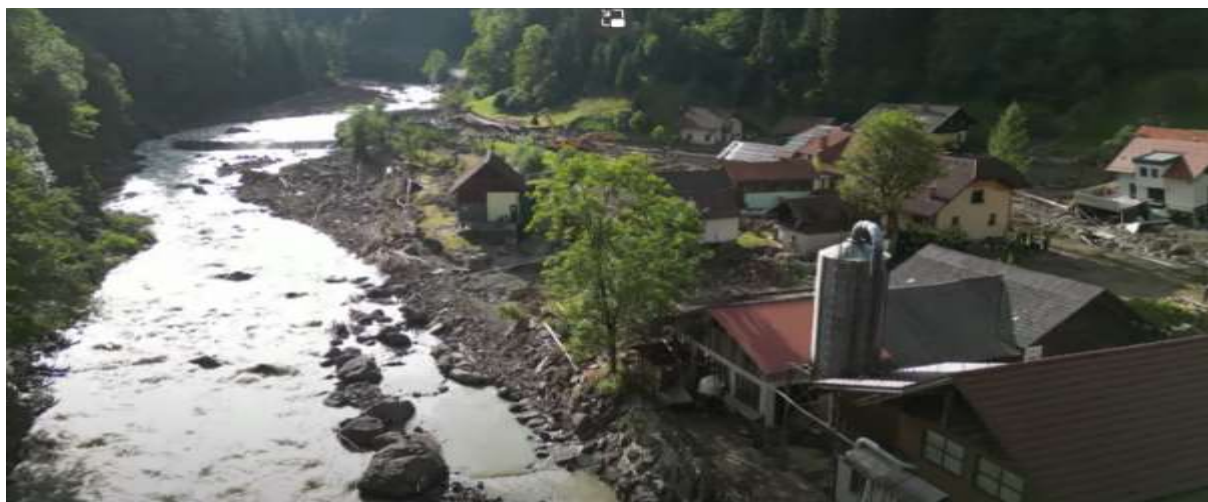
Slika 29: Razdejano nabrežje Savinje v Strugah<sup>52</sup>

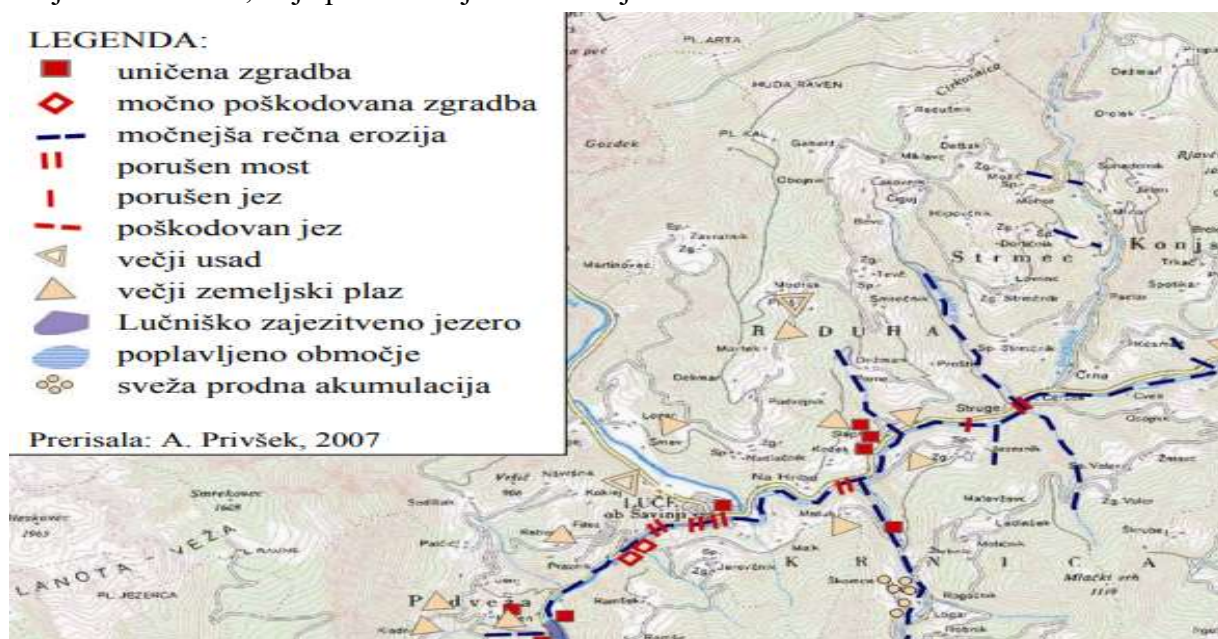
Slika 31: Geografski učinki poplav v Zgornji Savinjski dolini 1990 – izsek<sup>58</sup>

Na karti v diplomski nalogi A. Privšek, v kateri je proučevala geografske učinke poplav v Zgornji Savinjski dolini leta 1990, je vidno, da so bile zelo uničene Luče, predvsem zaradi poplave Lučnice.<sup>55 56</sup> Na karti je vidno, da je v naselju Struge Savinja porušila jez in poškodovala žago. Več škode so povzročili hudourniki. Lakovnikov graben je erodiral strugo, uničil del ceste, s plavjem zasul hiše in s Savinjo odnesel most. Prav tako sta se sprožila plazova, večji na levi strani, ki je podrl novejšo stanovanjsko hišo.<sup>57</sup>

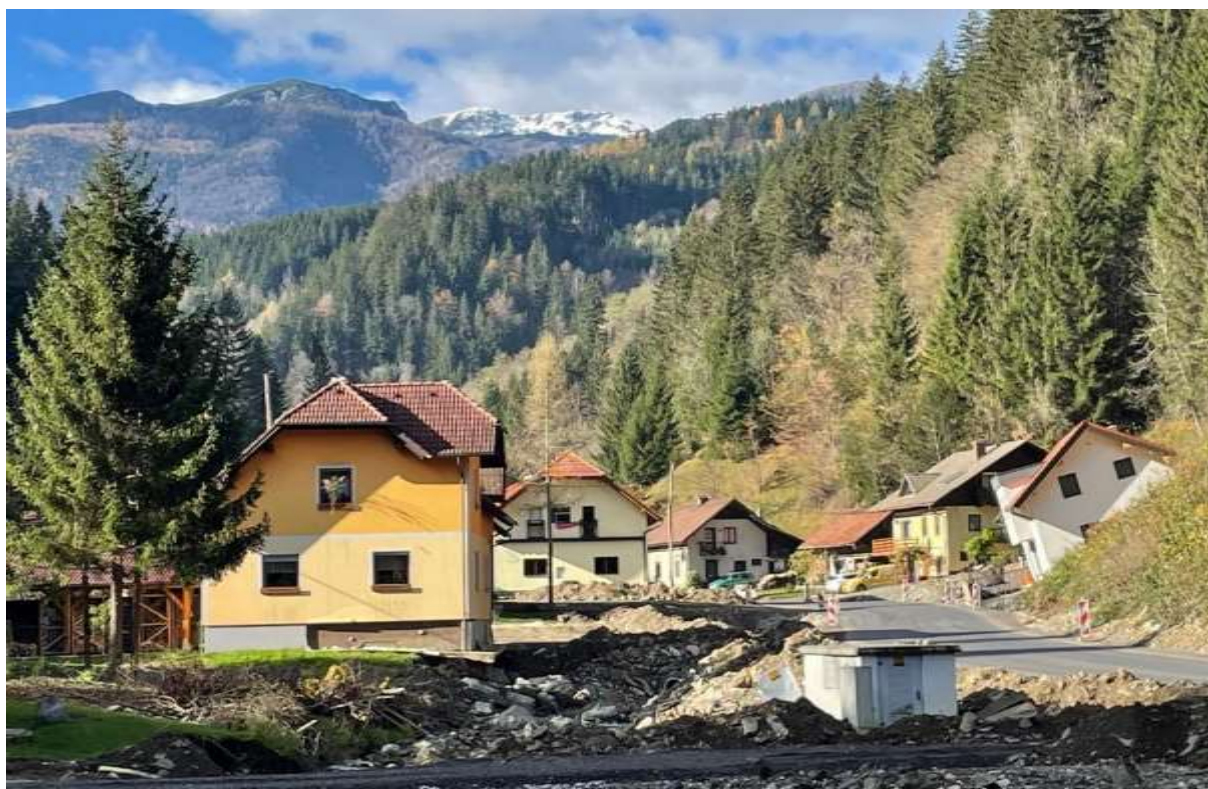
Slika 37: Uničene Struge<sup>73</sup>

Rekli so, da so sedaj Struge, v primerjavi z dnevi po poplavi, že kot »Beverly Hills«. Nepredstavljivo, kajti hiše v kraju so še vedno močno poškodovane, voda jim je spodjedla temelje, zato stojijo podložene z lesom in skalami. Ena hiša je močno nagnjena, saj je voda odnesla breg pod njo, eno hišo pa je deroča voda v celoti porušila in odplavila. Med naplavinami so še vedno vidne ploščice.

Kot so povedali krajan, je med poplavo voda segala do žlebu oziroma do prvega nadstropja, nato pa se je vdrla cesta, zato se je gladina vode znižala. Tam je bila voda globoka 5 metrov.

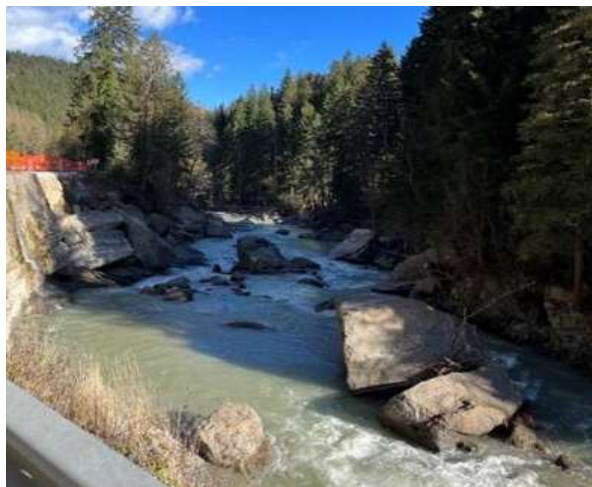
*Slika 38: Skala, ki je preusmerila tok Savinje<sup>74</sup>*

moč vode v teh poplavih. Tudi lastnik hidroelektrarne, Bojan Germelj, nama je povedal, da za preusmeritev vode ni bila kriva elektrarna, temveč skala in plazina v strugi reke.

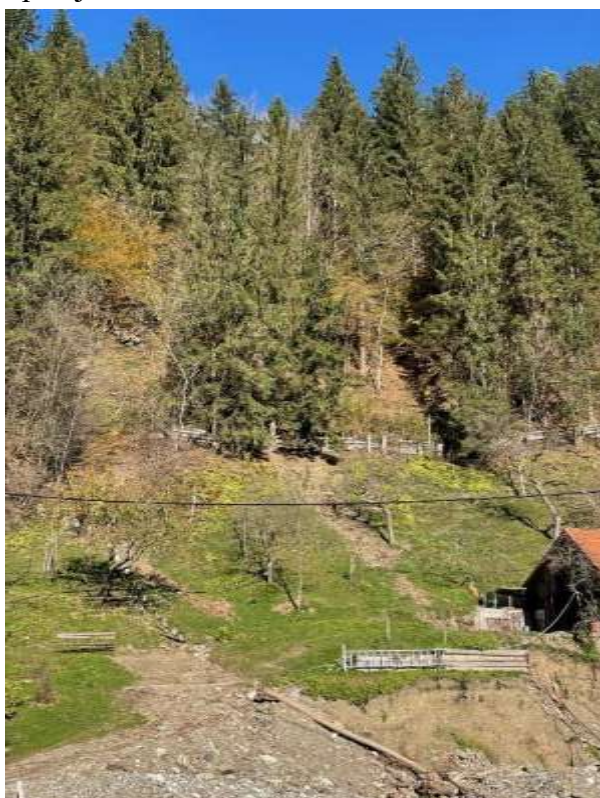
*Slika 39: Pobočje nad hišami<sup>75</sup>*

G. Germelj je povedal, da jih je bilo doma najbolj strah hudournika in možnega plazenja tal nad hišo, niti pomislili niso, da bi jih lahko ogrozila reka Savinja. Pobočje nad hišo je zelo strmo, večinoma poraščeno z iglastim gozdom. Vidne so pregrade, ki naj bi preprečile morebitno plazenje tal in nanašanje plavja hudournikov.

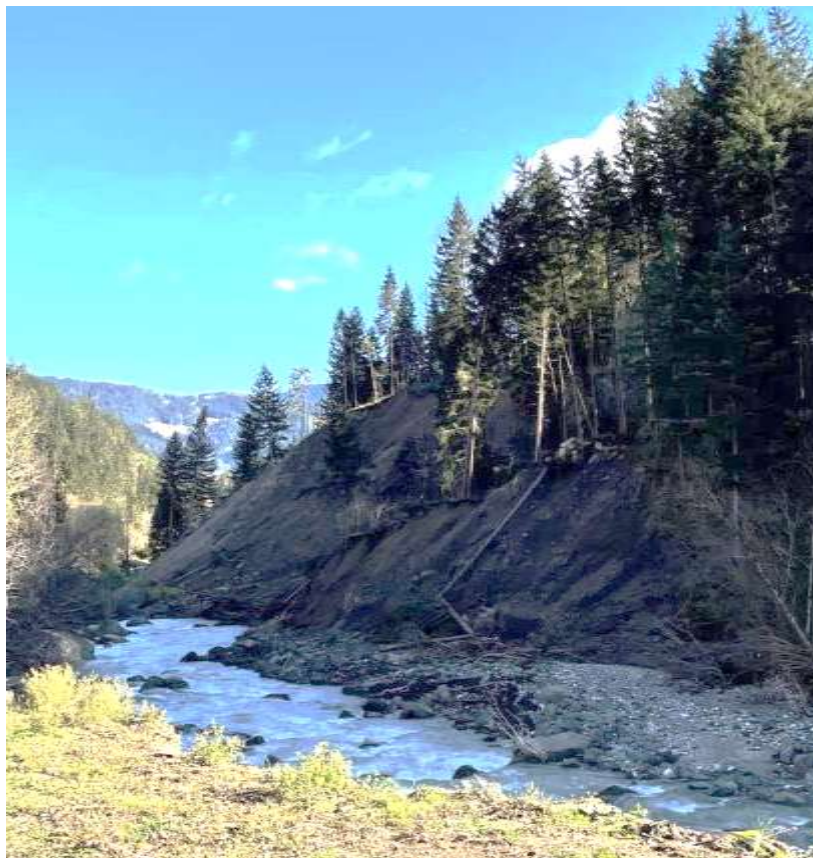
*Slika 41: Plazina je zajezila reko Savinjo<sup>77</sup>*

Ogledali sva si oba plazova, ki ogrožata kraj. Večji je na desnem bregu nad reko, manjši pa na levem bregu reke Savinje nad cesto. Nad večjim plazom je nekaj hiš in travniki, strma pobočja so porasla z gozdom.

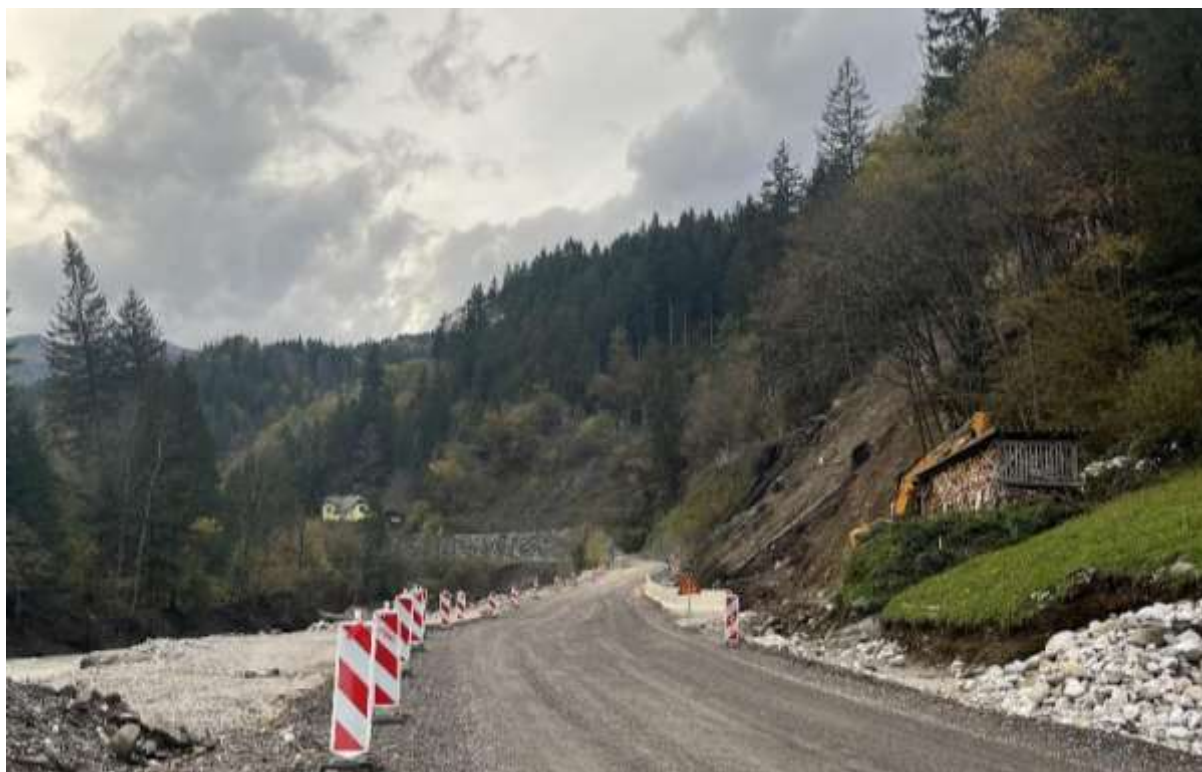
*Slika 42: Plaz nad cesto v Strugah<sup>80</sup>*

Na drugi strani je nad cesto še manjši plaz, kjer so z mehanizacijo odstranjevali plazino.

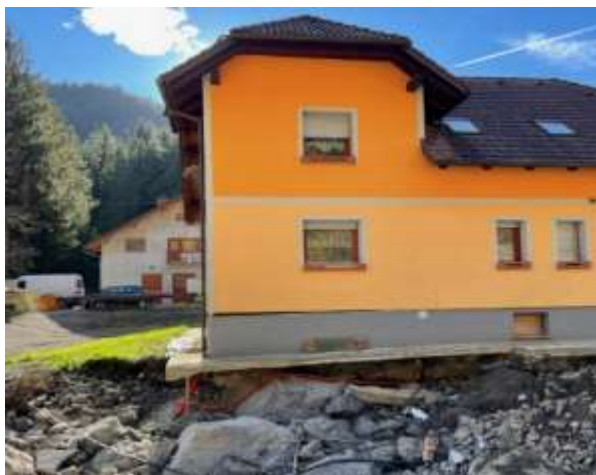
Slika 44: Primer gradnje v Strugah<sup>82</sup>

S prvim vprašanjem sva ugotavljali vrsto hiš krajanov in njihovo starost. Kot je prikazano na grafu, je 70 % oz. 7 hiš v Strugah individualnih, medtem ko so stare domačije le tri, torej 30 %. Nihče več se ne ukvarja s kmetijstvom. Gospodarska poslopja imajo funkcijo delavnic (npr. mizarska) ali pa jih uporabljajo za skladišča. Najmlajša hiša je stara manj kot 1 leto in je bila nadomestna gradnja stare hiše. Ostale hiše se gibljejo med starostjo od 38 do 78 let. Vse hiše (razen novogradnje) so visokopritlične.

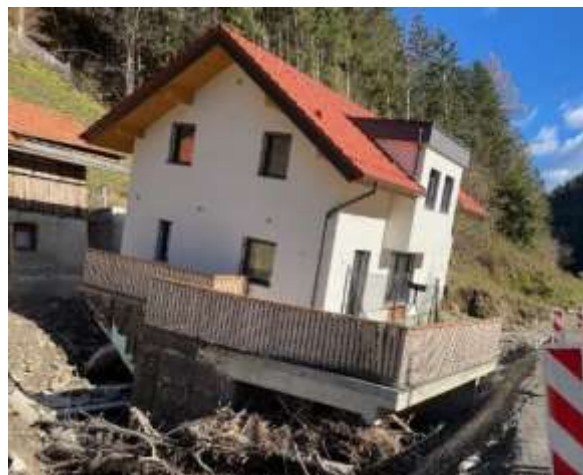
Slika 45: Uničena novogradnja v Strugah<sup>83</sup>

Krajanji pravijo, da je bila škoda ogromna. Mnogi so ostali brez vsega. Odnášalo je avtomobile, tudi iz garaž. Spodnje etaže hiš so bile popolnoma uničene, močno izpodkopane, razpokane, temelji so bili spodjedeni tudi do polovice hiš, spodnji prostori ter okolica so bili uničeni. Vrtov okoli hiš ni več. Uničilo jim je vse, kar so imeli. Uničilo jim je tudi toplotne črpalke, skrinje, peči za kurjavo, pohištvo, odneslo jim je vse osnovne in življenjsko potrebne stvari. Ena od hiš je bila popolnoma porušena, uničena je bila tudi parcela. Ostanke hiše so odpeljali za ravnanje

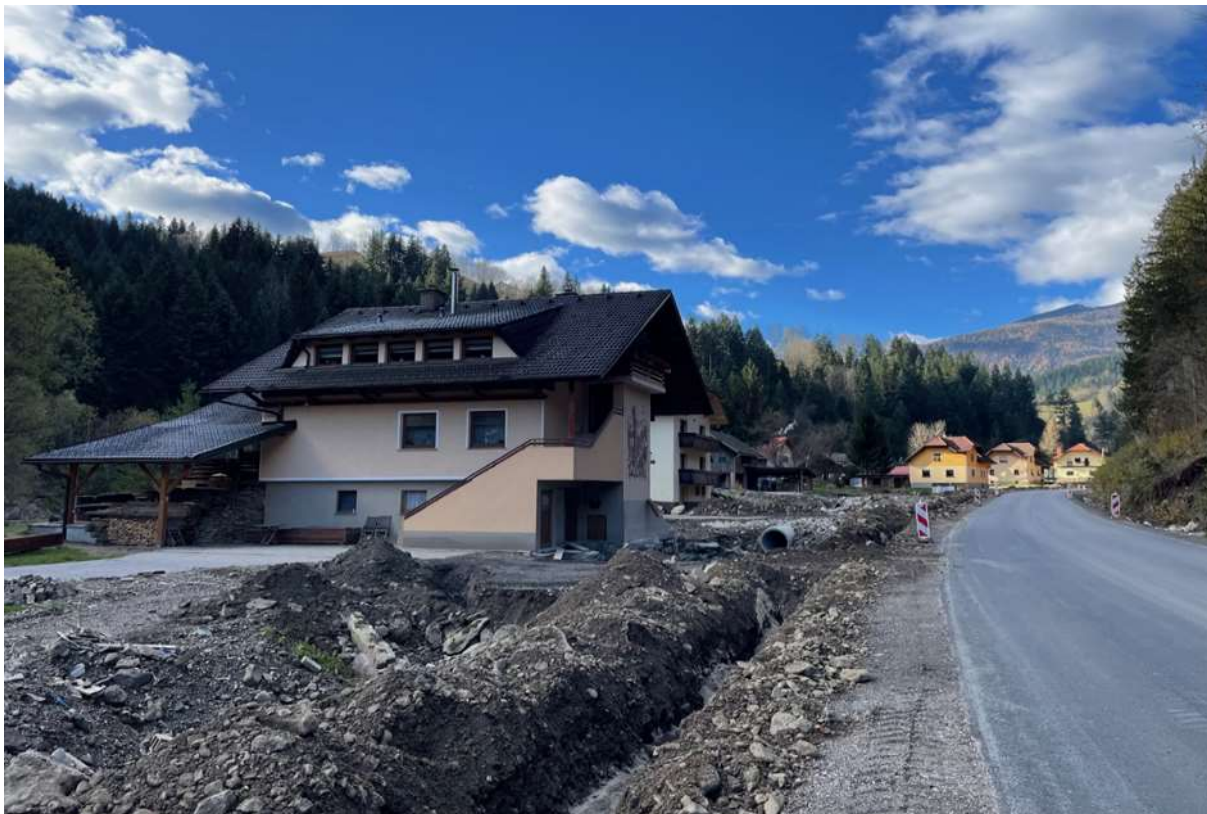
*Slika 47: Odprava škode po poplavi<sup>85</sup>*

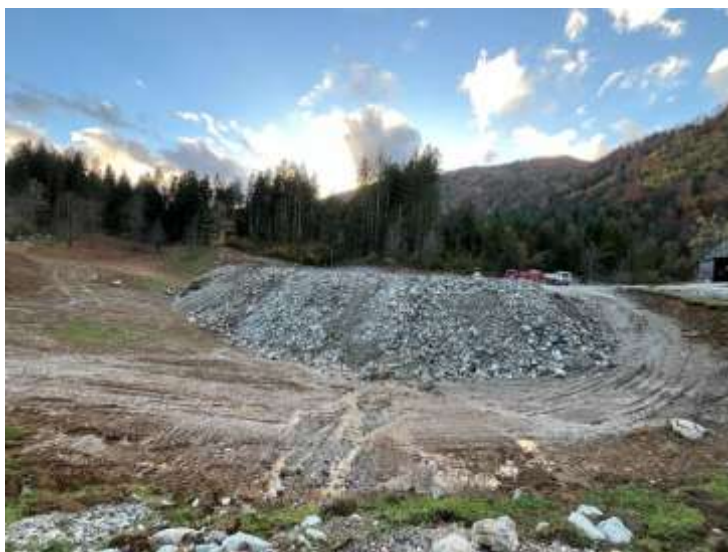
Slika 48: Ostanke porušene hiše<sup>86</sup>

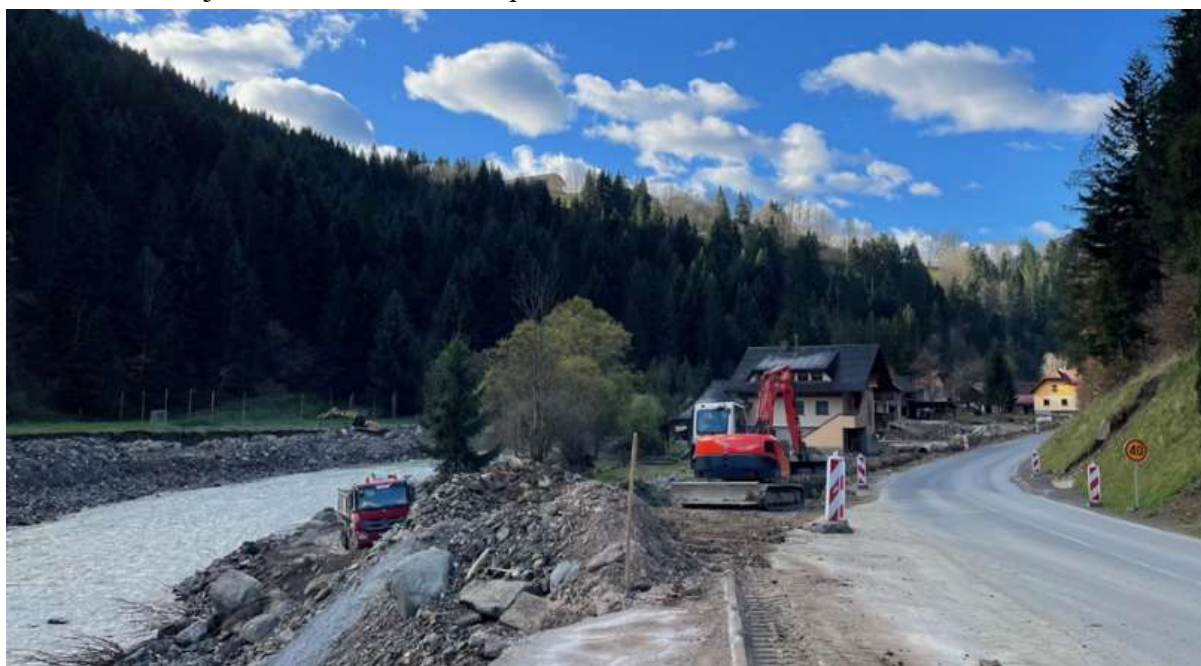
Slika 49: Gradbena dela v Strugah<sup>87</sup>

Na deveto vprašanje so vsi anketirani krajanji odgovorili, da sanacija poteka prepočasi. Povedali so, da so bili od konca avgustovskih poplav urejeni vodovod, elektrika in dovozi do hiš. Okolico in hiše so sanirali sami. Krajanji menijo, da poleg tega ni bilo nobene večje sanacijske aktivnosti države. Država je uredila cesto, občina pa osnovno infrastrukturo.

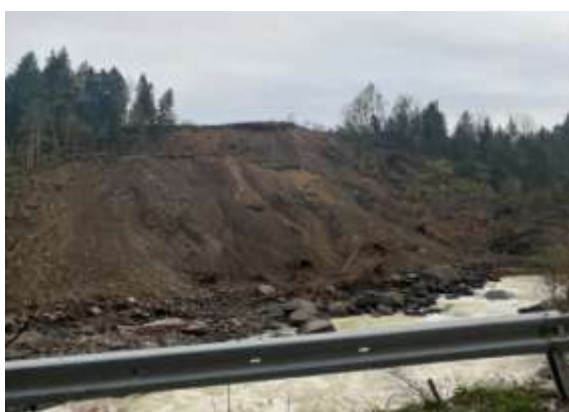
Slika 50: Večji plaz v Strugah<sup>88</sup>

Kot pravijo anketirani, se je plazenje tal začelo že pred časom, od takrat pa ni bilo sanirano nič večjega. Večji plaz se je utrgal avgusta 2023, med aktualnimi poplavami. Do plazenja tal je prišlo predvsem zaradi velike količine padavin, deroče Savinje, zemljine, ki je zdrsela vanjo, ker struga ni bila očiščena že več kot 30 let, ter zaradi preveč napite zemlje. Država že šest mesecev pregleduje plaz in vanj vrta vrtine, globoke do 80 metrov, da bi se izvedelo več o samem premikanju plaza, to pa je vse, kar je bilo narejeno. Anketirani opozarjajo še na nevarnost plazov. Na drugem plazu so naredili le nekaj vrtin. Vsi so povedali, da ni bilo izvedenih še nobenih tako zelo potrebnih ukrepov in da jih to zelo žalosti.

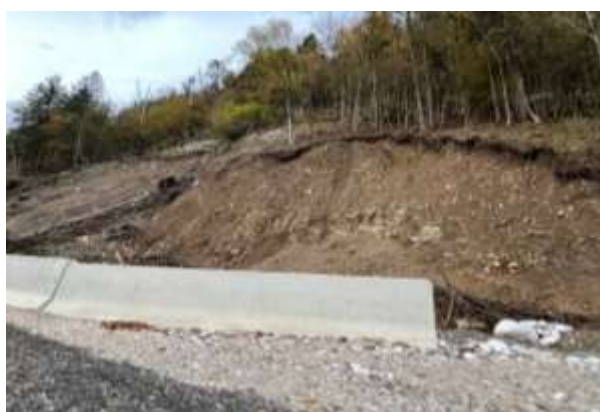
Slika 51: Manjši plaz v Strugah<sup>89</sup>

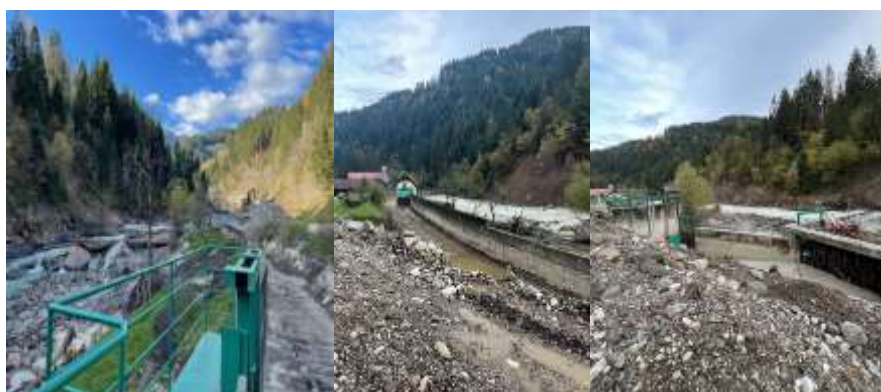
Slika 53: Poškodovana hidroelektrarna<sup>91</sup>

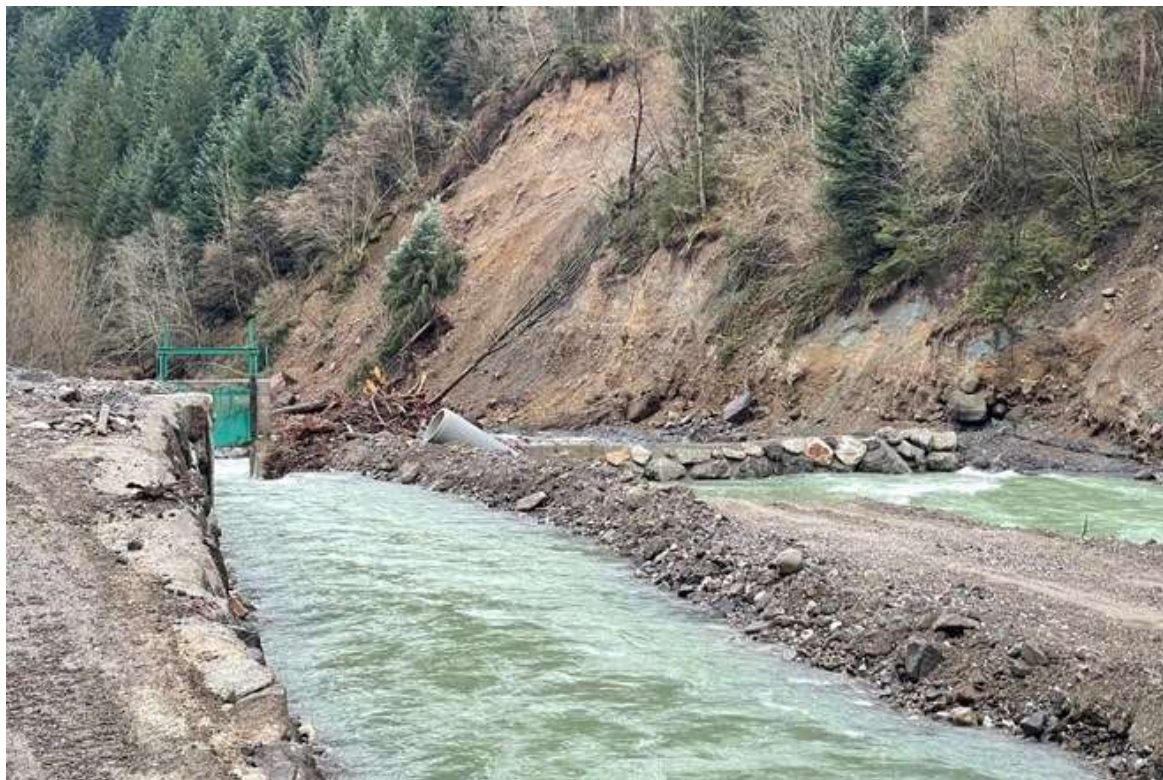
Slika 54: Gradnja jezua<sup>93</sup>

V januarju sva na spletu zasledili novico, da prebivalce naselja Struge, ki jih v bližnji prihodnosti čaka izselitev iz domov, saj je njihovo imetje lani močno poškodovala vodna ujma, razburja obnova jezua, ki se je je lastnik manjše hidroelektrarne očitno lotil na lastno pest. Pristojni so ga zato že pozvali, naj dela ustavi, saj za gradnjo ni pridobil ustreznih mnenj oziroma soglasij. »Nas so dali na seznam za selitev, tu pa se obnavlja jez za hidroelektrarno! In to tik ob plazu, zaradi katerega se moramo mi seliti,« se je razburil eden od domačinov.<sup>92</sup>

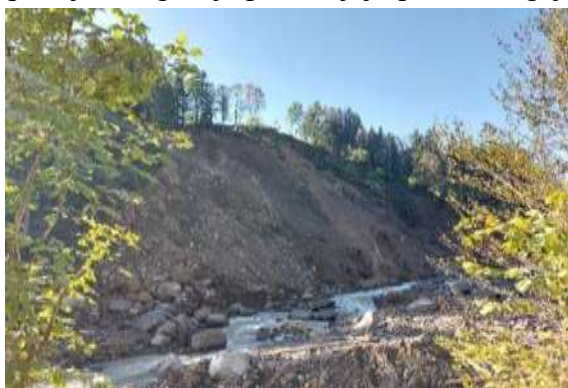
*Slika 56: Območje zemeljskega plazu na desni strani reke Savinje<sup>95</sup>*

Na območju naselja Struge se pojavljajo številni odlomni robovi starejših pobočnih masnih premikov, na to nakazuje več starejših odlomnih robov in tudi morfologija terena. Podatke o starejših plazitvah najdemo tudi na starih ortofoto posnetkih. Po ujmi avgusta 2023 je reka Savinja s svojim močnim tokom spodjedla sipko in preperelo vulkanoklastično brežino in s tem povzročila nove odlomne robove. Območje aktivne plazovitosti sega do naselja Struge in se ob reki Savinji gor- in dolvodno širi. V primeru ponovnega zdrsa brežine bi material splazel v strugo in ustvaril zajezev. Poplavni val lahko ponovno povzroči škodo v naselju Struge ter infrastrukturi (cesti) in na objektih dolvodno.

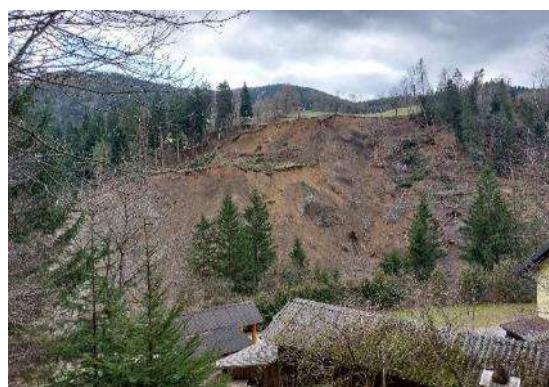
*Slika 58: Stari odlomni rob od avgusta do januarja 2024 premaknjen cca 30 m<sup>97</sup>*

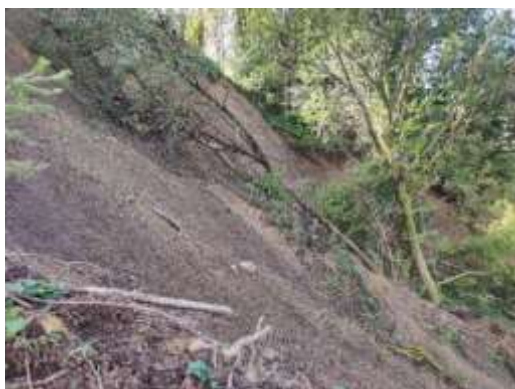
*Slika 57: Pogled na osrednji del plazu<sup>96</sup>*

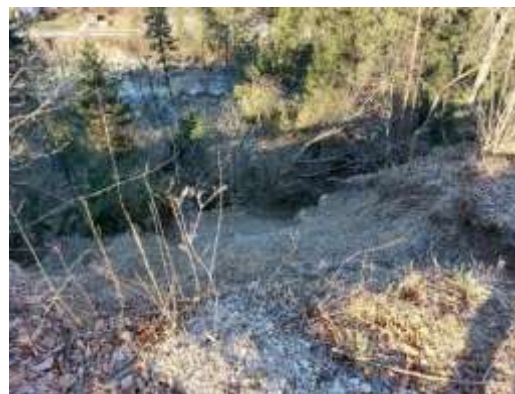
*Slika 59: Aktivni plaz se vidno širi gor- in dolvodno ob Savinji<sup>98</sup>*

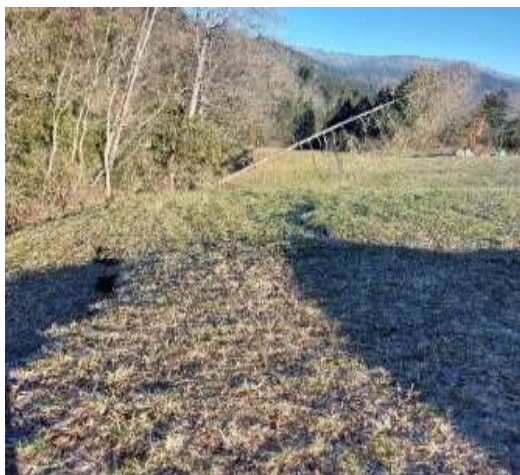
*Slika 60: Pogled na nove odlomne robove<sup>99</sup>*

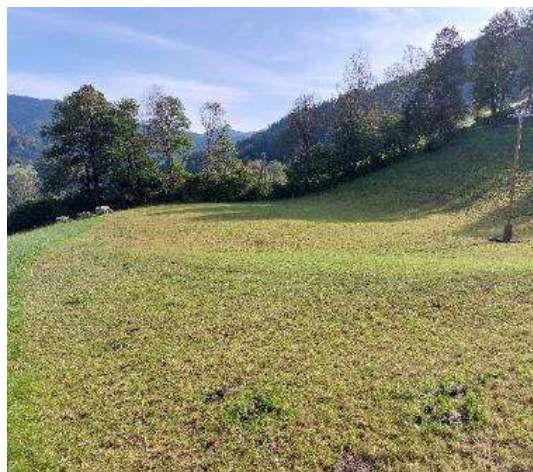
*Slika 61: Zaledje plazu pod lokalno cesto (Jezernik)<sup>100</sup>*

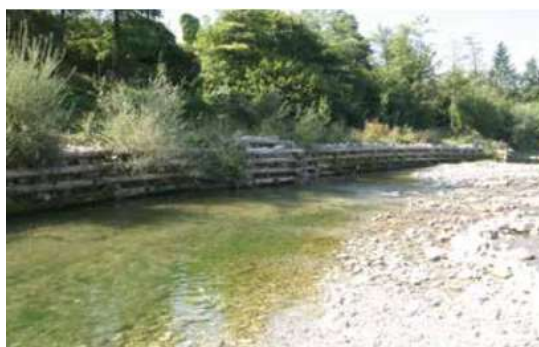
Slika 62: Zavarovanje z leseno kašo na Savinji (Foto: P. Repnik Mah, 2012)<sup>104</sup>

1. Ponovno znižanje desnega brega nasproti zaselka Struge in odstranitev sloja, ki je bil nasut, da se s tem omogoči razlivna površina. S tem bi se razbremenil levi breg Savinje.
2. Za zavarovanje hiš oziroma infrastrukture bi priporočali uporabo betona v peti (globoko v zemlji), v katero bi bili vtisnjeni kamni različnih velikosti, med njimi pa globoke fuge, ki bi se zapolnile z zemljo.
3. Hidroelektrarna – tehnični gabariti bi morali ostati enaki v vseh elementih in treba bi bilo na novo izračunati ekološko sprejemljiv pretok po uredbi, ker drugače lahko vpliva tudi na življenje v vodi in ob njej.
4. Uporabljati ekoremediacijske metode, ki podpirajo naravne procese, npr. stranske struge, mrtvice.
5. Sonaravne ureditve vodotokov, na primer jezbece, in enostavne lesene kašte, ki zavarujejo tok vodotoka, kjer je močno izpodjedanje reke. (Slike na str. 9)

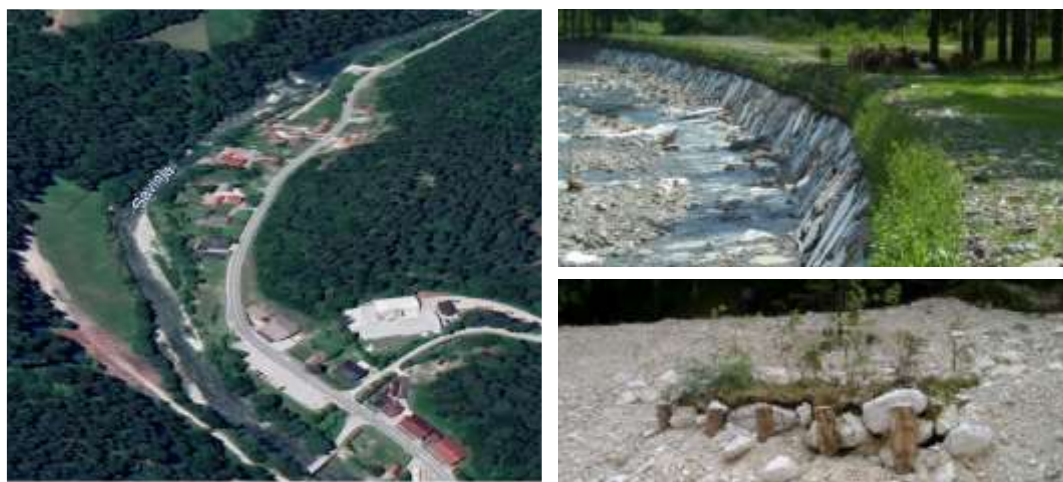
Slika 64: Možnosti ureditve Savinje v Strugah<sup>106 107</sup>

Meniva, da bi Struge lahko bolj protipoplavno zavarovali. Ponovno bi lahko znižali desni breg nasproti zaselka Struge in odstranili sloj, ki je bil nasut, da se s tem uredi razlivno območje in nabrežja utrdijo s skalometi. Za zavarovanje hiš oz. infrastrukture bi predlagali uporabo betona v peti, v katerega so vtisnjeni kamni različne velikosti, med katerimi so fuge, ki bi bile zapolnjene z zemljo. Za Lučami bi lahko uredili stranski rokav za razbremenitev rečnega toka, mala hidroelektrarna pa naj ostane nespremenjena v vseh elementih in ne sme dodatno posegati v prostor. Od krajanov sva izvedeli, da naj bi nad hidroelektrarno naredili poseben hidravlični jez. Veliko skalo v strugi Savinje so razstrelili.

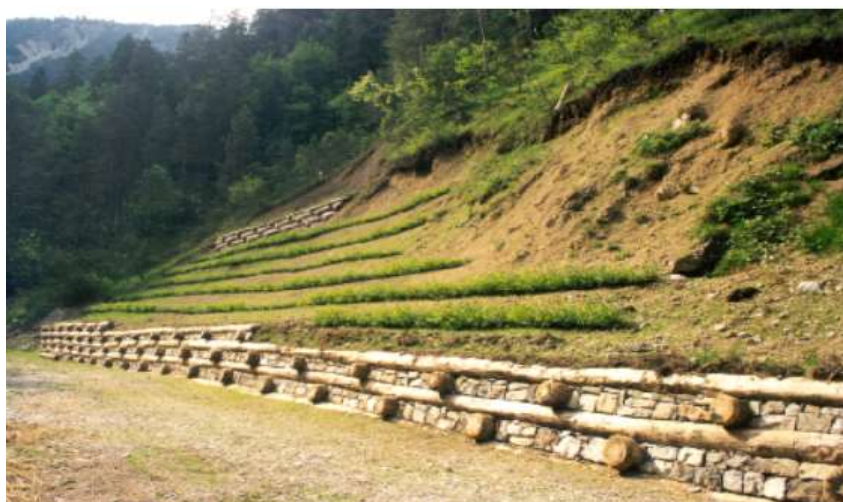
Slika 65: Kombinacija različnih inženirsko bioloških metod stabilizacije<sup>110</sup>

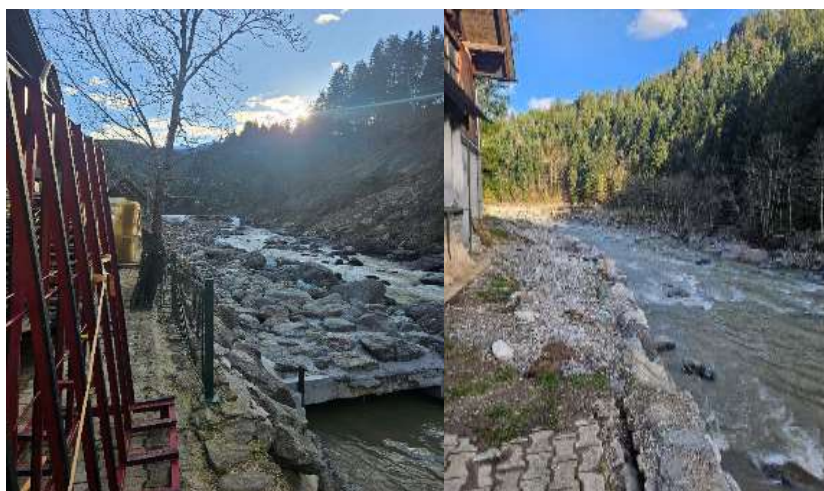
Slika 66: Urejanje struge reke Savinje<sup>111</sup>

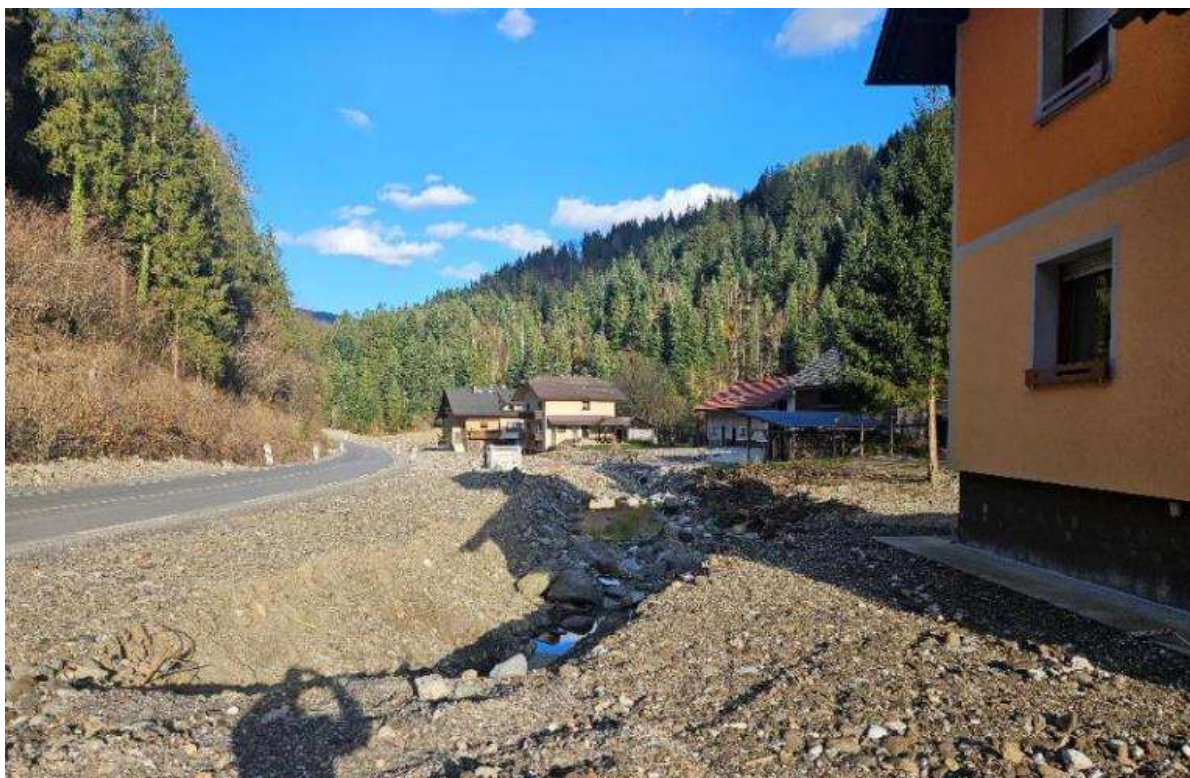
*Slika 67: Sanacija v Strugah<sup>112</sup>*
