Raziskovalna naloga

## **Ali je voda v Drtijiščici onesnažena?**

Področje: Ekologija

Moravče, januar 2020

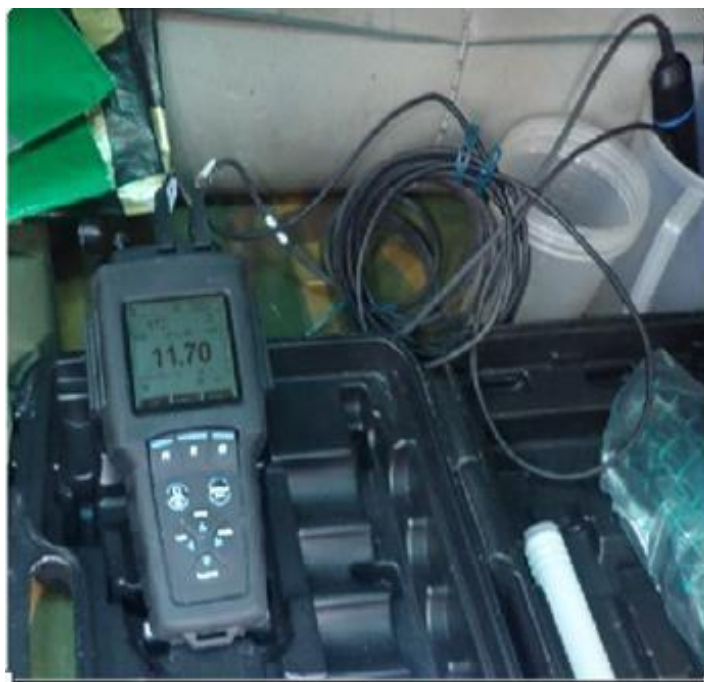
*Slika 7: Instrument STAR A 3295*

Na Sliki 7 je prikaz instrumenta STAR A 3295, s katerim smo merili fizikalne lastnosti vode. K merilniku so dodani še senzorji za merjenje različnih parametrov. Po vsakem merjenju posameznih vzorcev smo senzor očistili, da na novi meritvi ni bilo sledi prejšnjega vzorca.

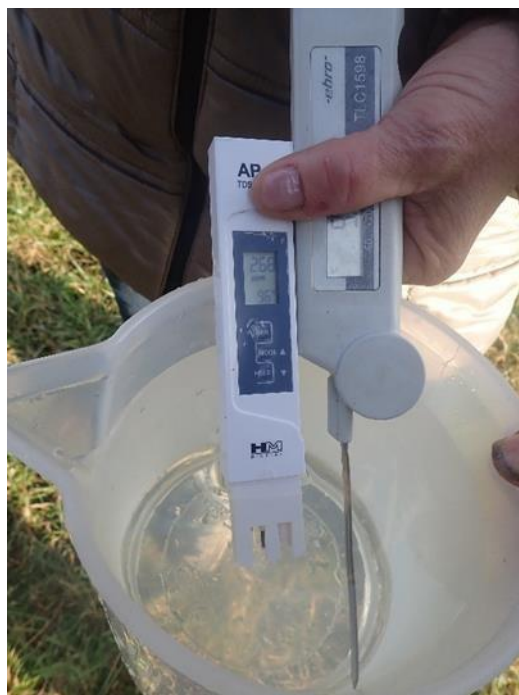
*Slika 8: Instrument TLC 1598*

Podatke, ki so naštet v Preglednici 2, smo zbirali 3. januarja 2020 od 9. ure zjutraj do 17. ure popoldan in 4. januarja 2020 od 9. ure zjutraj do 12. ure s pomočjo naprave STAR A 3295. Temperaturo zraka in vode smo izmerili s pomočjo inštrumenta TLC 1598 in z AP-1 smo izmerili TDS/T vode.

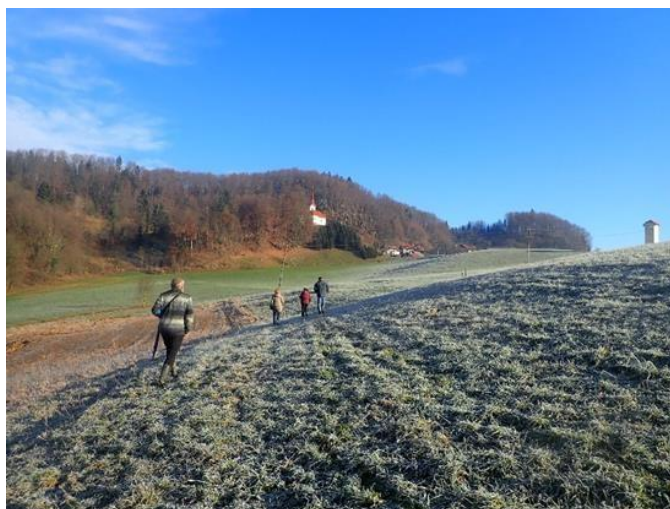
Izvir Drtijsčice se nahaja v Kandršah pod cerkvijo. Izvir je zelo majhen (0,01L/s) ter se postopoma v toku povečuje. Do njega je možna hitra petminutna hoja od glavne ceste ali pa le manjši spust od cerkve. Izvir lepo prikrivajo drevesa in grmovja, ki dajejo občutek nekakšne izoliranosti od ostale odprte pokrajine.

*Slika 10: Izvir Kandrše*

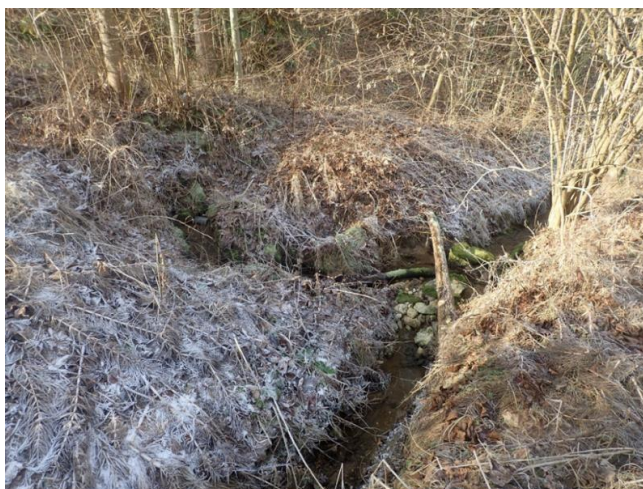
Drtijsčica ima dva izvira, ki se pred Križatami združita v en tok. Prvi izvir je pod kandrško cerkvijo, drugi pa se nahaja pod glavno cesto, ki se izliva iz hriba nad njim. Do izvira je pot malo otežena, saj je potrebno prečkati nekaj posušenih rečnih jarkov, preden lahko dosežemo izvir.

*Slika 12: Drugi izvir Drtijsčice*

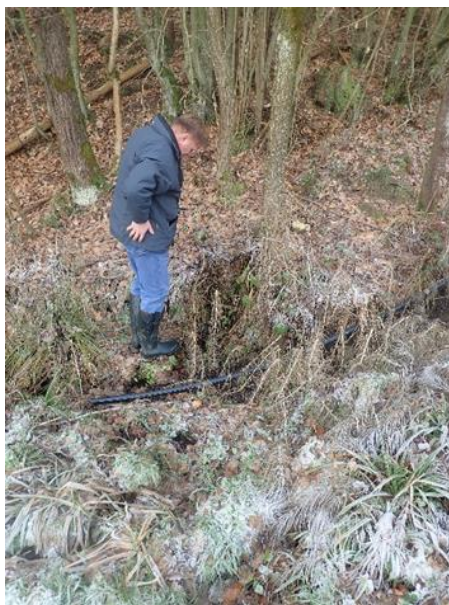
Izvir Križate se nahaja nad travnikom na obrobju gozda. Domačini ga uporabljajo tudi kot vir vode za kmetovanje. Površje, ki vodi do izvira, je zelo močvirnato, a obenem tudi zelo tipično za Moravško dolino.

*Slika 15: Izvir Križate*

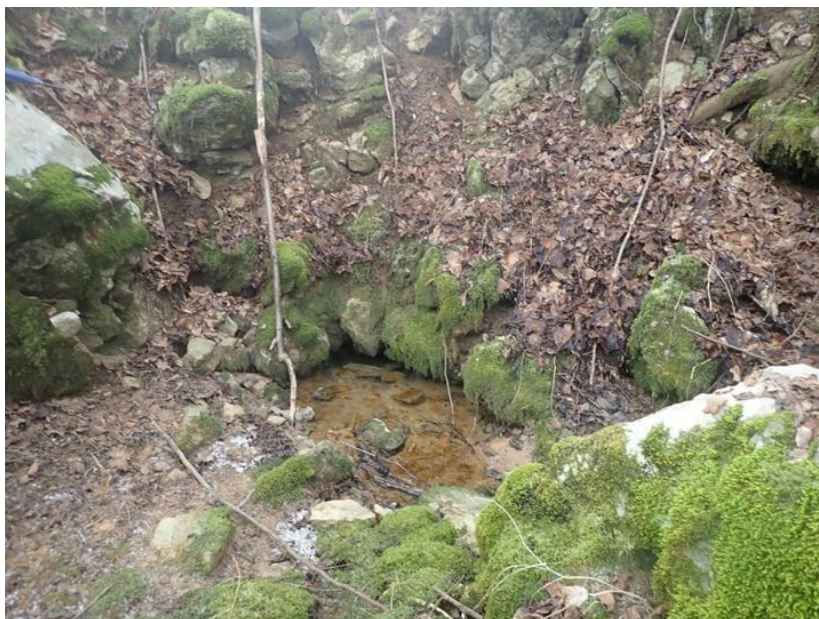
Izvir pri razcepu za Goro pri Pečah je bil edini izvir, ki je pritekal iz kamnitega površja. V njem smo našli sledi vodnih organizmov na kamnih znotraj votline, iz katere je izvirala voda. Dostop do njega je enostaven. Temperaturo vode je bila kar 10,4 °C. Ta izvir je bil najtoplejši na celotnem območju Drtjščice.

*Slika 16: Izvir pri razcepu za Goro pri Pečah*

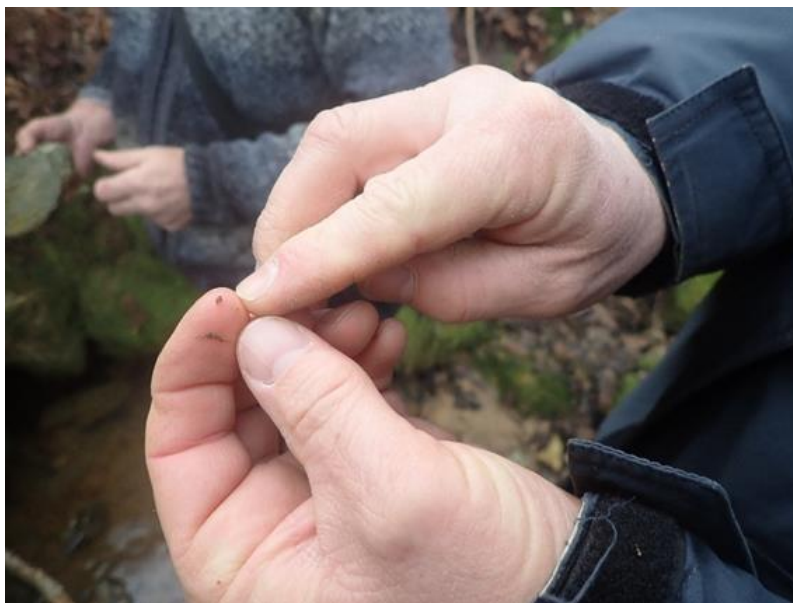
*Slika 17: Organizmi v izviru pri razcepu za Goro pri Pečah*

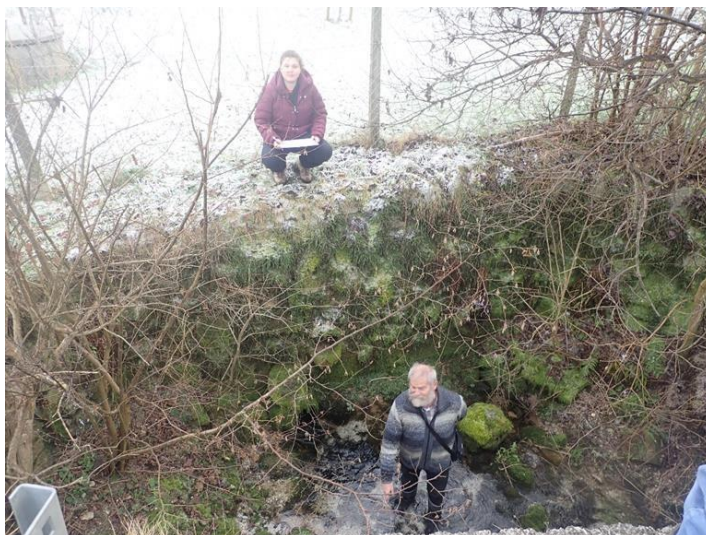
Naslednje vzorčno mesto je bil izvir pri črpališču Mrklovec. Voda naj bi v izvir pritekala s hribov, ki se dvigajo nad njim, izvir pa se nahaja pod cesto v luknji, do katere je razhojena pot. Izvir se izliva v zbirni bazen, voda pod zajetjem pa nato teče pod most in se izlije v Drtjščico.

*Slika 19: Izvir pri črpališču Mrklovec*

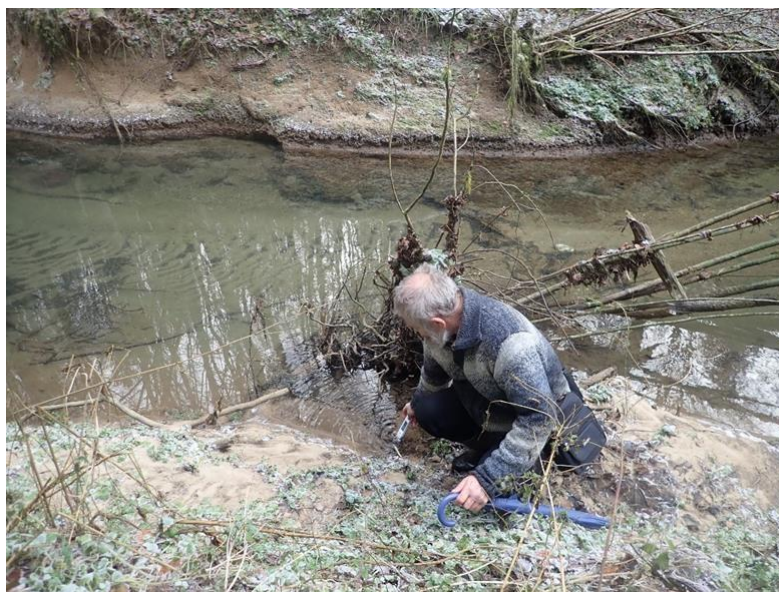
Vzorec Drtijščice smo vzeli, preden se je vanjo zlije potok izpod Hlev. Pot do vode je bila otežena, saj je bilo vse okoli nje zaraščeno in spolzko. Pri toku Drtijščice se je vse odprlo, saj je bil sedaj širok dobra dva metra. Ob straneh in po dnu je bilo vidno nalaganje peska oziroma mivke, ki je povzročala motnost vode.

*Slika 20: Tok Drtijščice pod Hlevam*

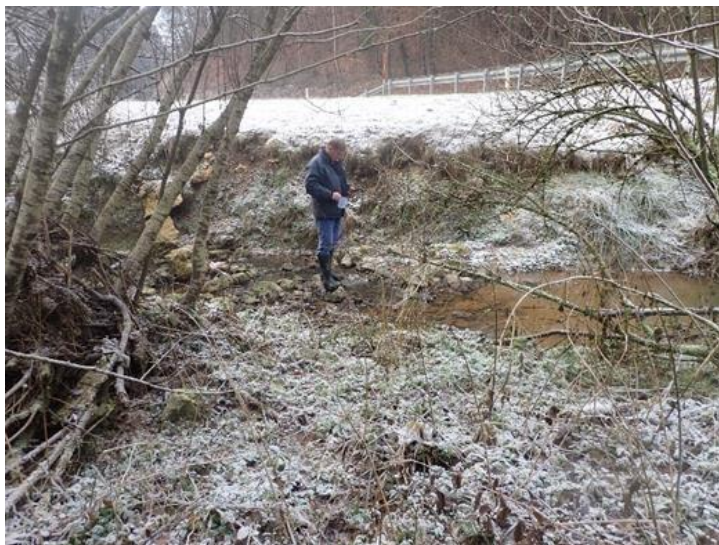
Po vzorčnem mestu 8 je sledilo vzorčenje potoka pri izlivu v Drtjščico. Potok je bil pod mostom pod glavno cesto skoraj v celoti zamrznjen, zato smo vzorec vzeli tik pred njegovim izlitjem v Drtjščico. Drugi del potoka pa je bil preveč zaraščen, da bi se lahko spustili do njega, a tudi obrežje je bilo onesnaženo, saj tam ljudje odlagajo vreče smeti, ki skrunijo izgled potoka.

*Slika 21: Pritok v Drtjščico pod Hlevam*

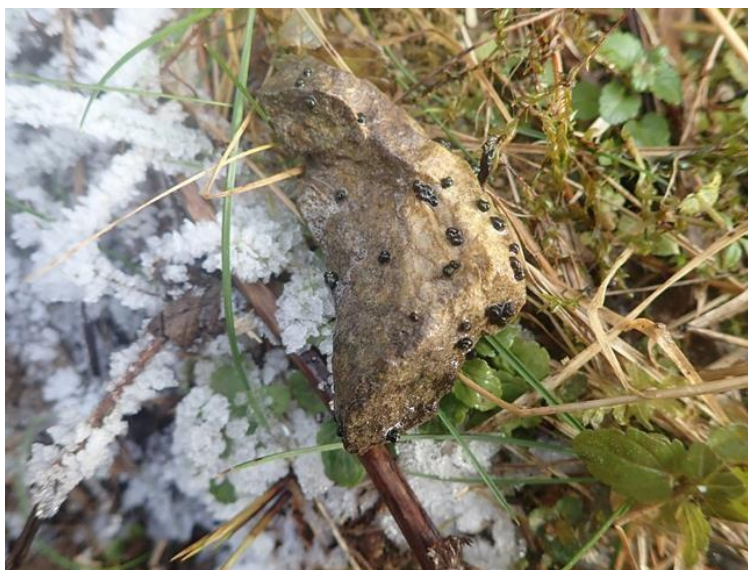
Izvir na Plesu pod domačijo Polsnik se nahaja sredi travnika, do katerega vodi iz glavne ceste gozdna pot. Tudi ta izvir je imel temperaturo vode okoli 10 °C in v njem smo prav tako kot v izviru pri razcepu za Goro pri Pečah (lokacija št. 5) našli sledi organizmov.

*Slika 23: Organizmi na kamnu iz izvira*

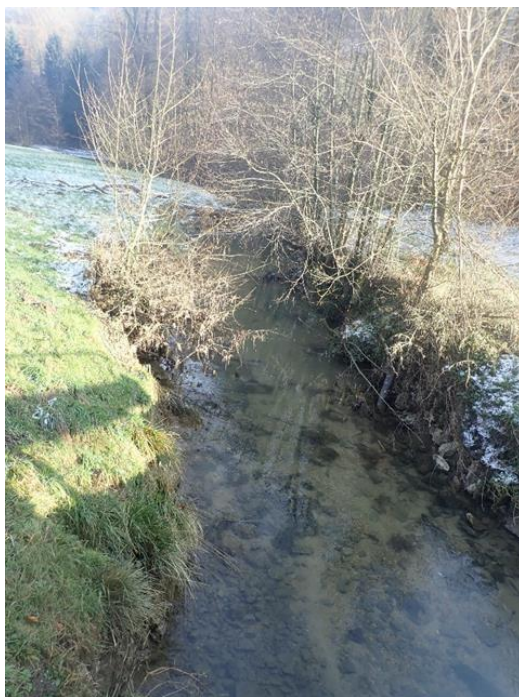
Pritok potoka v Dobravi v Drtijščico se nahaja na drugi strani glavne ceste. Tok Drtijščice je bil v tem delu umirjen in dno reke je bilo pokrito s kamni ter glini podobnim materialom.

*Slika 25: Tok Drtijščice, Dobrava*

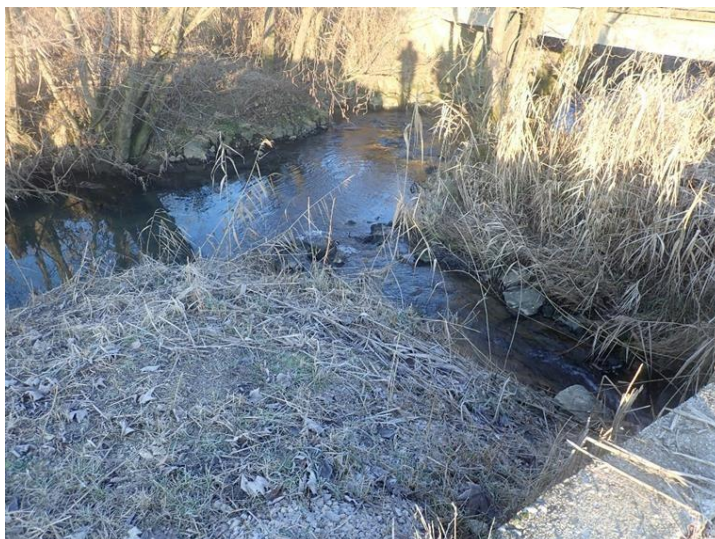
Ob toku Drtjščice smo prispeli do izlitja potoka Stražca. Izlije se tik pred glavno cesto v Zalogu pri Moravčah, njegova pot se začne že v Straži in teče skozi deponijo v Drtiji, preden se izlije v Drtjščico.

*Slika 29: Izlitje Stražce v Drtjščico*

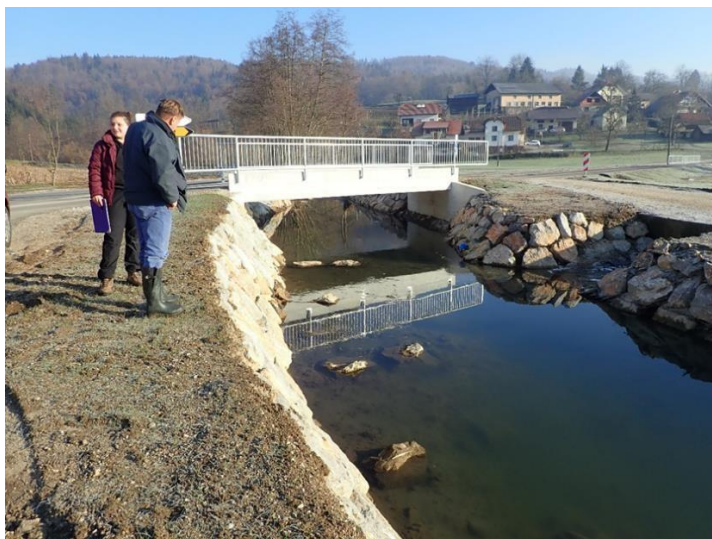
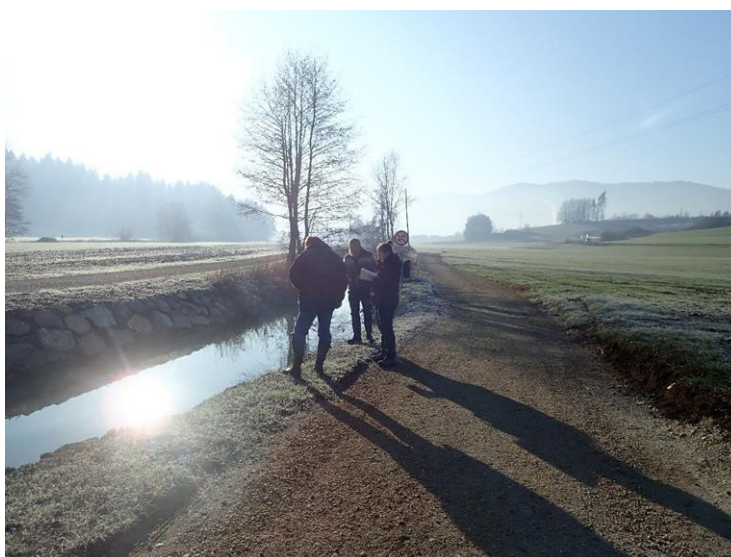
Drtijščica teče mimo čistilne naprave Moravče, zato je bilo naše naslednje mesto vzorčenja pri Serjučah za čistilno napravo. Nedolgo nazaj je bil ta del razkopan, saj je bil na novo postavljen most čez Drtijščico, kar bi bilo lahko razlog za rjavo in motno vodo v tem delu vodnega toka.

*Slika 33: Drtijščica pri Serjučah*

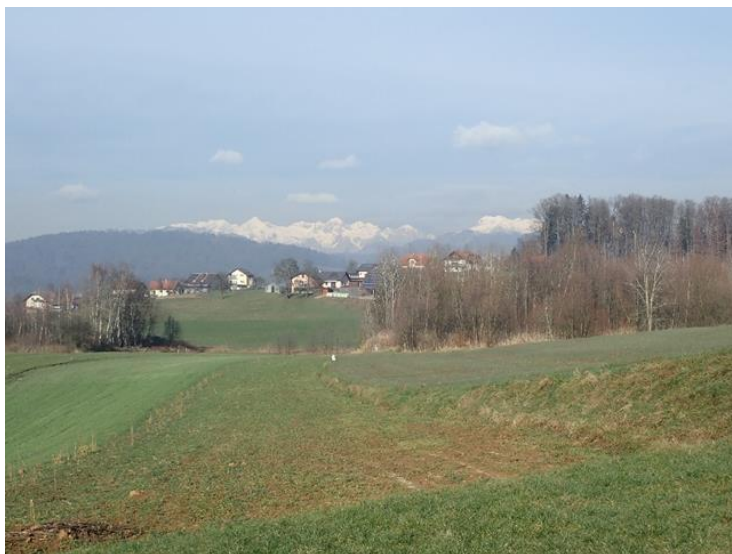
Zadnja lokacija je bil vzorec vode iz potoka, ki teče iz deponije v Drtiji. Struga potoka je bila delno zamrznjena, dno pa je bilo rjavo obarvano. Potok teče ob robu poljedelskih zemljišč. V neposredni bližini potoka je bila opravljena raziskava onesnaženosti tal s pomočjo izkopa vrtine.

*Slika 37: Travnik, ki vodi do potoka pod deponijo*

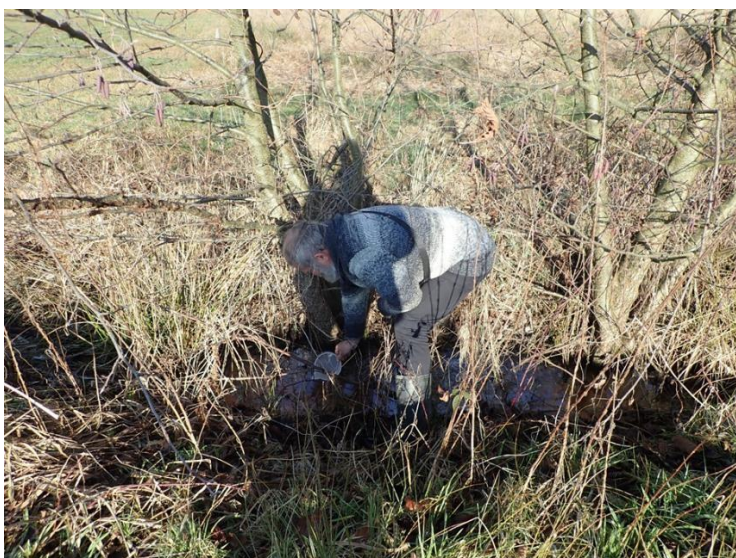
*Slika 38: Jemanje vzorca v potoku pod deponijo*
