SREDNJA GRADBENA ŠOLA IN GIMNAZIJA  
MARIBOR  
SMETANOVA ULICA 35, 2000 MARIBOR

# **EDINA KURATIVA**

## **MORA BITI PREVENTIVA**

Raziskovalna naloga

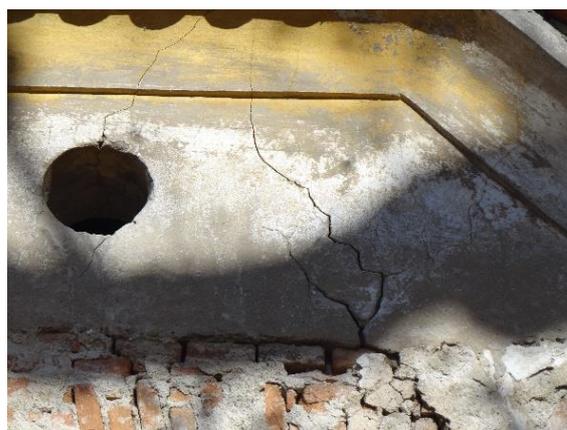
*Slika 4: Primer razpok zaradi posedanja temeljev do strehe (graščina Radvanje)*

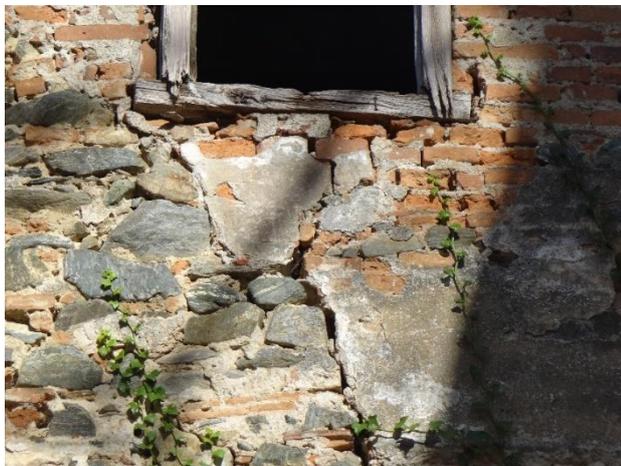
Slika 5: Razpoke pod oknom (graščina Radvanje)

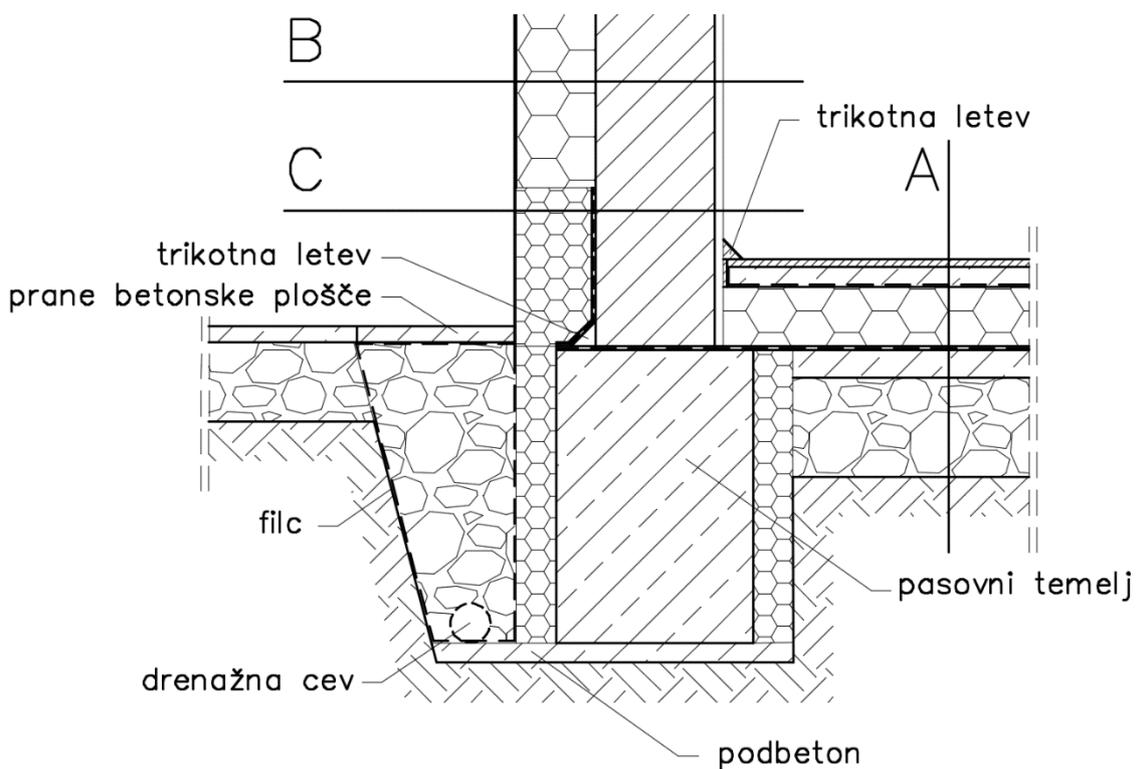
Slika 6: Primer načrtovanja temelja

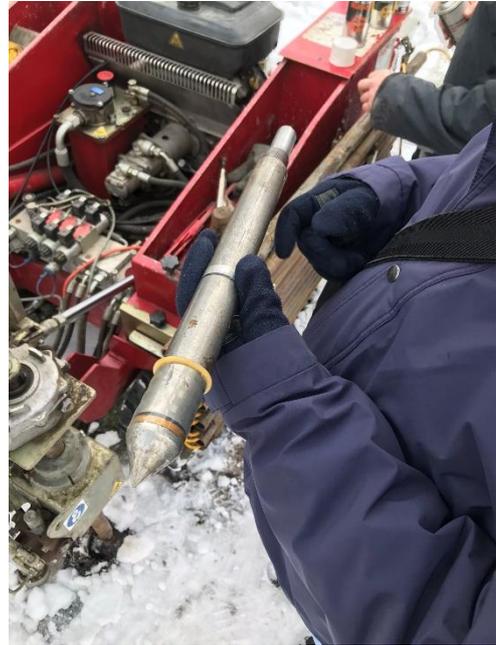
Slika 7: Slika sonde, ki jo vtiskamo v tla

Je ena najbolj univerzalnih preiskav katere prednost je zvezno izvajanje meritve vsake 2cm v globino. Sondo vtiskamo v tla do trde podlago in elektronsko zajemamo podatke o odporu ob plašču ob uporabi proti penetraciji in pormemu tlaku na podlagi podatkov katere združimo v zvezen profil tal lahko ocenimo pričakovane posedke in nosilnost izbranega sistema temeljenja.

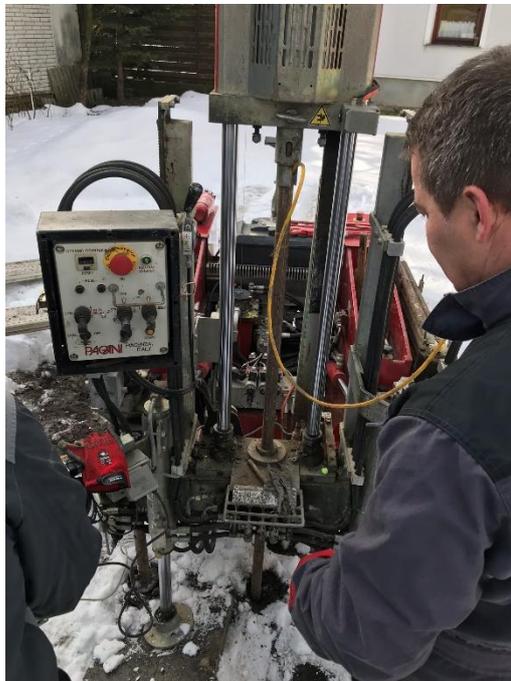
Slika 8: Potiskanje sonde v tla  
(Vir: [https://www.mphisa.si/uploads/1260/img-0019\\_medium.jpg](https://www.mphisa.si/uploads/1260/img-0019_medium.jpg) ( 29.3.2021 ))

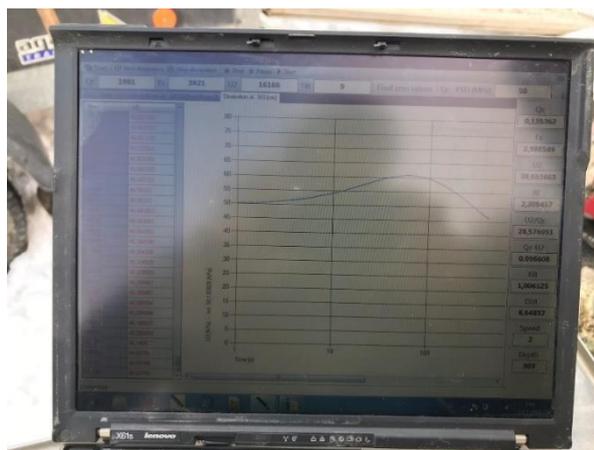
Slika 9: Slika ekrana, ki prikazuje podatke  
(Vir: <https://www.mphisa.si/uploads/1260/img-0036.jpg> ( 29.3.2021 ))

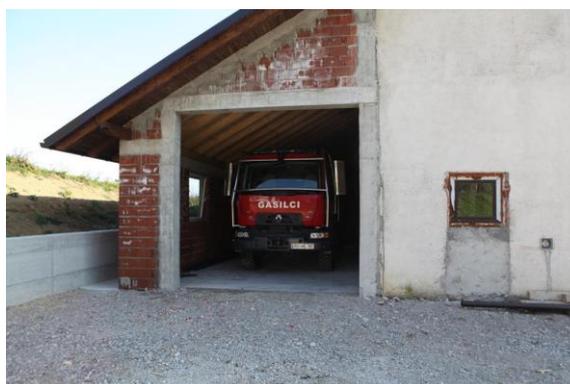
Slika 10: Primer dozidave novega objekta k obstoječemu objektu

- Nov objekt temeljimo na temeljni plošči pri kateri pride do veliko manjših posedkov in skoraj ni vpliva na obstoječi objekt.
- Za zaščito obstoječega objekta izvedemo pilotno steno, ki se postavi kot pregrada med temeljem obstoječega objekta in temelja novega objekta.
- Kadar so temelji novega objekta nižji od obstoječega obstaja tudi možnost pod betoniranja obstoječega objekta. Pri tem ne smemo ogroziti stabilnosti obstoječega objekta, zato se dela lotimo po 1m kosih.

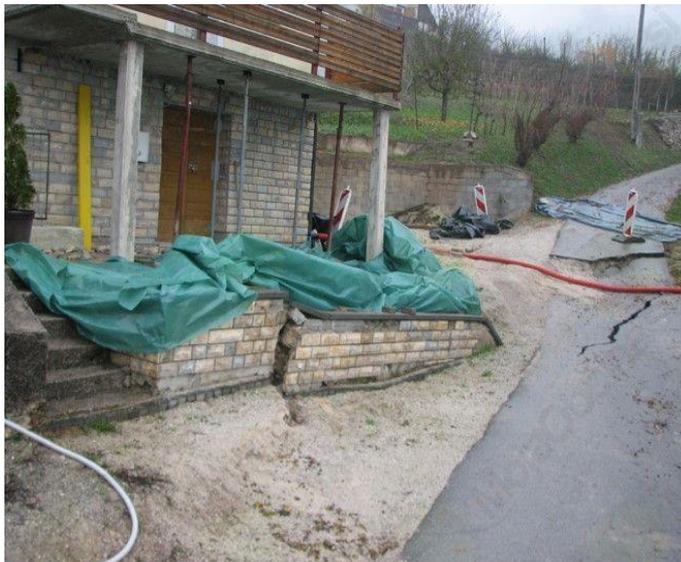
Slika 11: Primer posedanja temelja zaradi plazenja

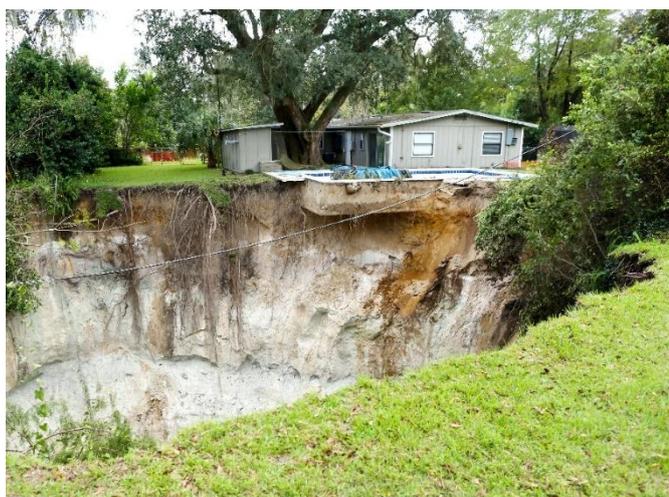
Slika 12: Primer izpiranja zemljine

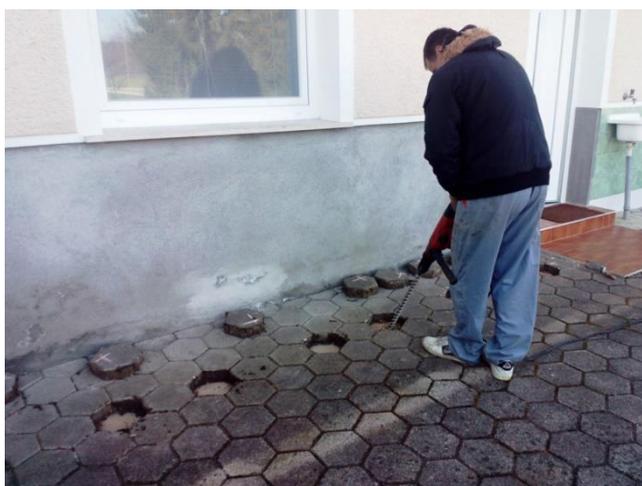
Slika 13: Primer vrtanja vrtin pod temelj hiše

**Prvi postopek** uporablja podjetje Hidrosanir. Stabilizacijo temeljev pričnemo z izdelavo talnih vrtin v katere se vgradijo ustrezni injektirni nastavki, to so kovinske eno ali več šobne cevi, pištole ali ventili, specifične na lastnosti terena. Globina, premer in količina vrtin se določi na predhodnem ogledu objekta ali z sondiranjem temeljev. Sledi priprava tehnološko ustrezne injektirne cementne malte z dodatkom (aditiv), kateri ima sledeče fizikalne in kemijske lastnosti: Je nekrčljiv, ekspanziven, neoporečen za pitno vodo in hidrofoben (vodo odbojen), kar nam omogoča uspešno sanacijo temeljev tudi v močvirnatem terenu (npr. v Ljubljanskem barju). Zaradi hidroizolativne lastnosti injektirne mase, se delno rešuje tudi problem kapilarnega navlaženja temeljev. Pri procesu

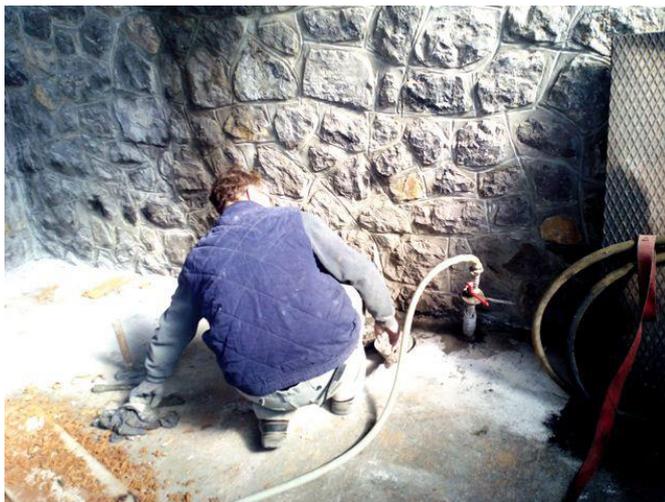
Slika 14: Primer injektiranja pod temeljem hiše

statičnega globinskega injektiranja je potrebno upoštevati geomehansko dopustno nosilnost tal. V slabo nosilnem terenu je injektiranje potrebno izvajati dve - ali tristopenjsko do popolne zasičenosti s pritiskom od 2 do 6 barov, za kar so potrebne izkušnje in doslednost odgovornih delavcev, ki so tudi posebej izobraženi za takšne posege. Zgoraj naveden postopek stabilizacije pride v poštev samo pri čvrstih temeljih

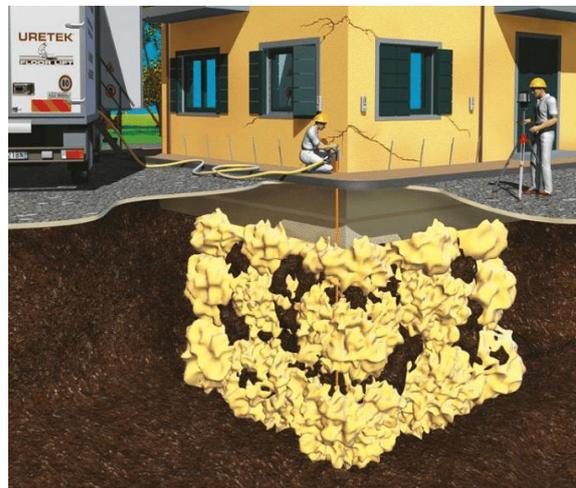
Slika 15: Dvigovanje temelja z tehnologijo Deep Injections®

Metoda je izjemno preprosta: ko določimo območje, ki ga je potrebno učvrstiti, naredimo vrtine neposredno skozi temelj in v zemljino. Skozi te vrtine injektiramo smolo Geoplus®, katere značilnost je, da se v nekaj sekundah razširi in utrdi zemljino. Smola se dokončno strdi že v nekaj minutah. Učinek posega je takojšen – takoj po izvedenem posegu opazimo dvig konstrukcije. Poseg spremljamo s precizno lasersko tehniko, po potrebi pa rezultate posega preverimo s primerjalnimi geotehničnimi preizkusi. (Vir: Gradnja in obnova plus, 7.3.2021)

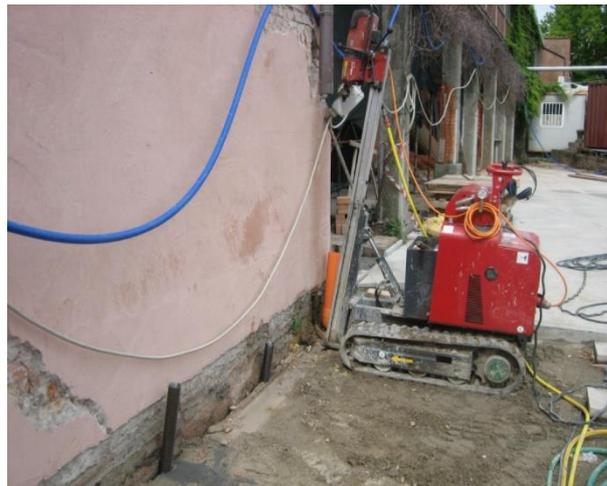
Slika 16: Vrtanje izvrtine za vstavljanje mikropilota.

Nastavljiva prednapetostna naprava je posebno zasnovana konična matica, ki se vgradi na zgornji del mikropilota in se s pomočjo meritve navora razapre v notranjosti izvrtine v temelju dokler ne doseže primerno toge povezave s temeljem ali ploščo. Nato se lahko s sukanjem mikropilota ob kontroli hidravličnega tlaka dvigne celoten temelj ali plošča ob mikropilotu do višine, ki jo zahteva projektna dokumentacija.

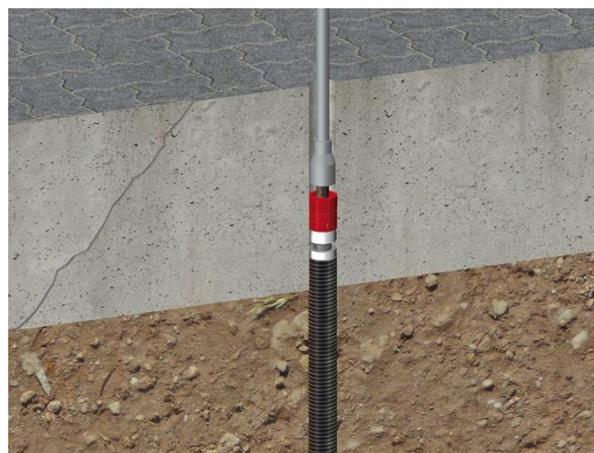
Slika 17: Dvig temelja.

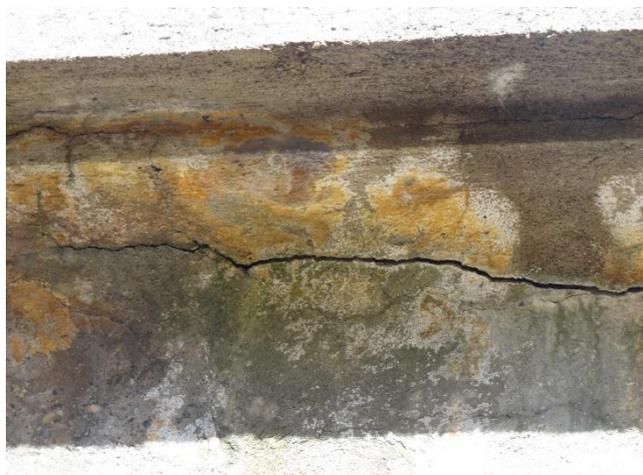
Slika 18: Primer razpoke pod streho (graščina Radvanje)  
(Vir: Lastni vir ( 31.10.2020 ))

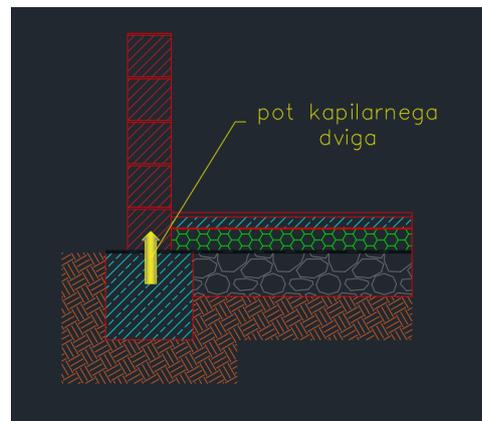
Slika 19: Pot kapilarnega dviga

Posledica poškodovane ali neizvedene horizontalne hidroizolacije med temelji in zidovi je dvig vlage iz temeljev v zidove. Kapilarno vlago v zgradbah lahko opredelimo kot vertikalni pretok vode skozi prepustno strukturo stene, ki se dviguje po principu kapilarnosti. Kapilare delujejo kot črpalke. Višina, do katere se bo dvignila voda, je odvisna od več dejavnikov, ključna pa

sta struktura por in stopnja izhlapevanja. V primeru zidanega zidu, ki vsebuje veliko drobnih luknjic, se bo vlaga dvignila višje kot v zidu s porami večjega premera. Povprečna velikost por teoretično povzroči približno 1,5-metrski dvig, če pa zapremo površino, se lahko vlaga dvige tudi nad 2 metra. Glavne poti, preko katerih se dviguje vlaga/voda je malta. Dvig kapilarne vlage v zidanih zidovih je pereč problem, ki ga lahko opazimo tako pri novogradnjah kot tudi pri sanaciji starih objektov, pojavlja pa se pri polnih opečnih zidakih, votlakih, kamnitih stenah itd.

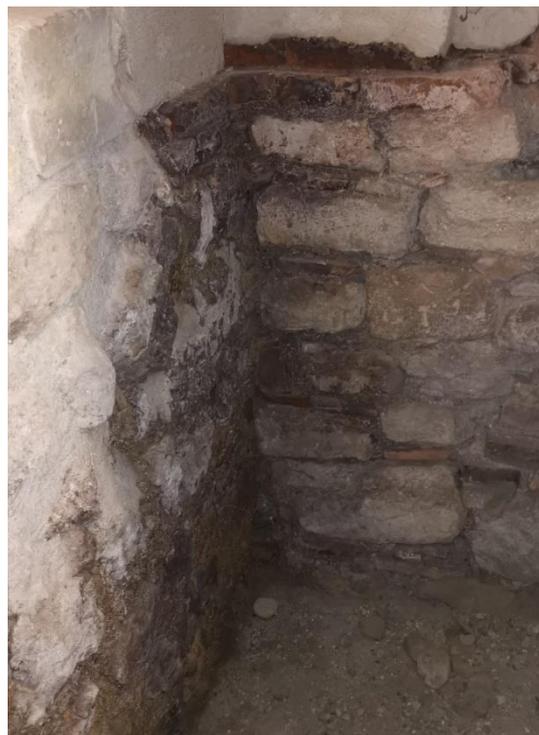
Slika 20: Stari zid brez hidroizolacije

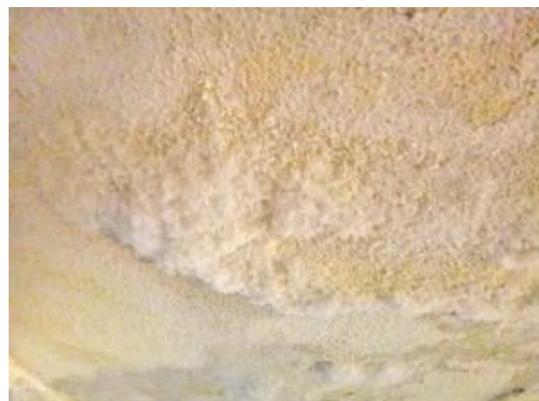
Slika 21: Kristalizacija zidu

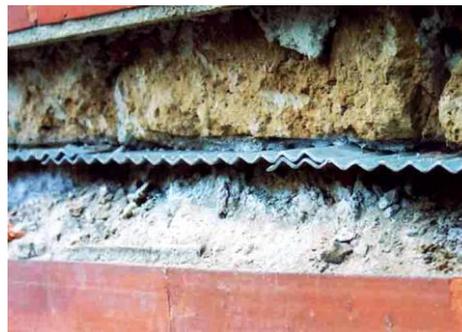
Slika 22: Nerjaveče kovinske plošče

V fuge opečnih ali mešano opečno-kamnitih zidov vtiskamo valovite nerjaveče plošče iz visokokvalitetnega nerjavečega jekla, ki se na stikih med sabo preklaplajo in tako zagotovijo trajno zaporo proti kapilarni vlagi.

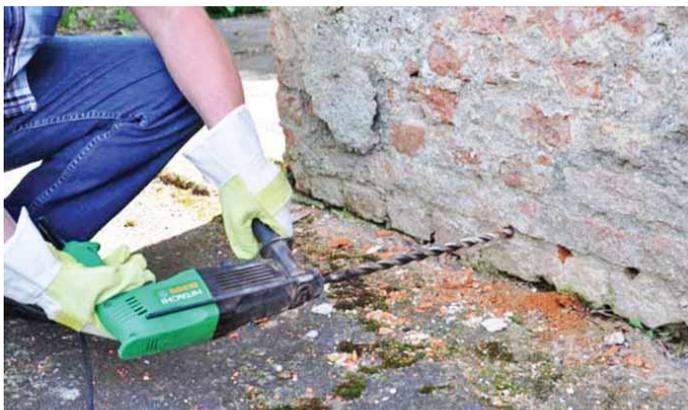
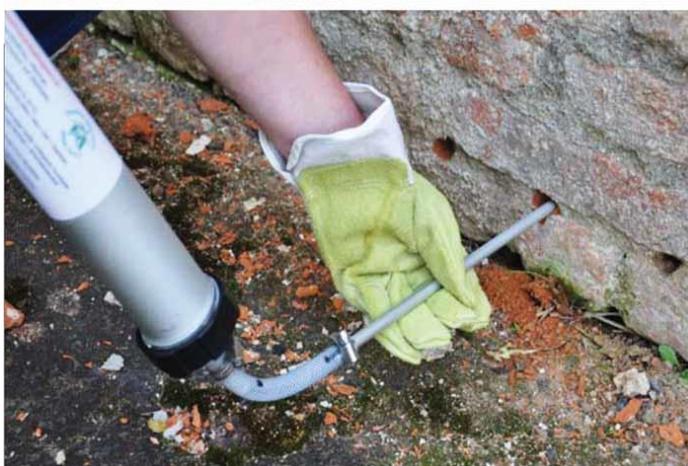
Slika 23: Impregnacijska masa

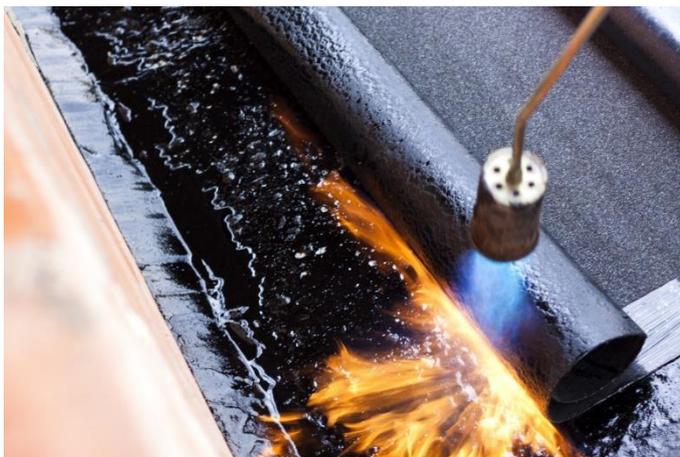
Slika 24: Bitumenski trakovi

Vertikalno hidroizolacijo in toplotno izolacijo saniramo tako da najprej očistimo omet z zidu, poglobimo rege skozi katere se bo zid osušil. Ko se zid osuši nanese sanacijski omet, nato ga namažemo s hladnim premazom za hidroizolacijo na katerega nalepimo bitumenske trakove in XPS in EPS. Potem dodamo gumijasto zaščitno folijo in tanko slojni omet, ter naredimo drenažo.

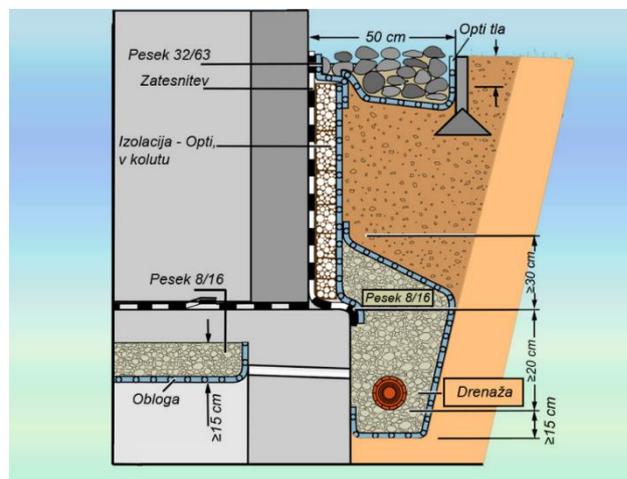
Slika 25: Drenaža ob objektu

Podtalnico v terenu pod naklonom znižamo z drenažami. Drenaže lahko izdelamo v več pasovih, jasno pa moramo poskrbeti za ustrezen odtok iz njih. Odvisno od terena in situacije prilagodimo globino drenaž, po navadi do nepropustnega sloja. S drenažami preprečimo vodi da pride do objekta, izsušimo zemljino in s tem volumensko težo zemljine in njen strižni kot.

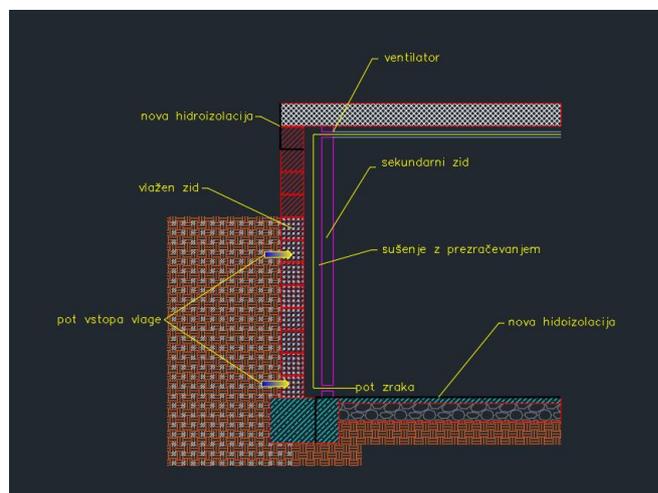
Slika 26: Sanacija s sekundarno konstrukcijo

V primeru, da ne moremo odkopati zemljine s strani s katere priteka voda, je edina rešitev sekundarna konstrukcija. V tem primeru je sekundarna konstrukcija zid ali stena **na notranji strani**. Ker zunanji zid ostane vlažen naredimo novo horizontalno hidro izolacijo nad nivojem tal. Nov zid ali stena sta lahko tanjša, po potrebi izdelamo nov temelj poleg že obstoječega s tem da stik hidro izoliramo. Po izdelavi sekundarnega zida ali stene izdelamo tudi hidroizolacijo po potrebi tudi toplotno izoliramo zunanjo stran s vodo nepropustnimi materiali , saj se ne sme navlažit. Med zidovoma moramo pustiti vsaj 5 cm zračnega sloja, katerega prisilno prezračujemo.

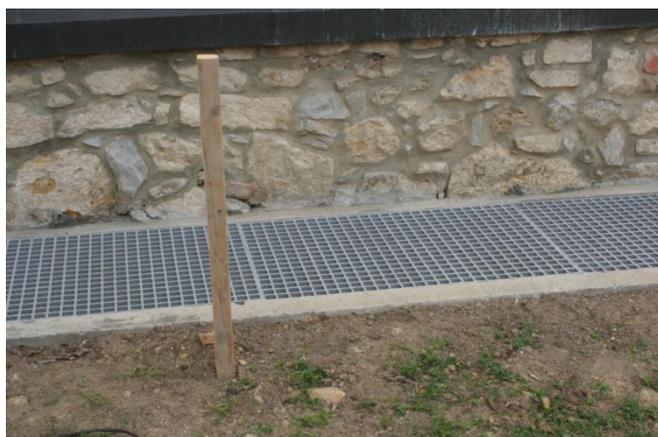
V primeru na ne moremo ali ne smemo posegati v notranjost objekta, izdelamo sekundarni zid **z zunanje strani**, ki omogoča neprestano zračenje oziroma sušenje skozi prezračevalni jarek:

- odkopljemo jarek do spodnjega nivoja temelja
- izdelamo podbeton z muldo in omogočimo odtok vode
- izdelamo novo horizontalno hidroizolacijo iz zunanje strani
- izdelamo sekundarno betonsko steno
- zid očistimo in poglobimo rege z zunanje strani
- izvedemo rešetko
- sekundarni zid z zunanje strani zasipljemo in po potrebi saniramo okolje.

Slika 27: Zračenje zidu z zunanje strani

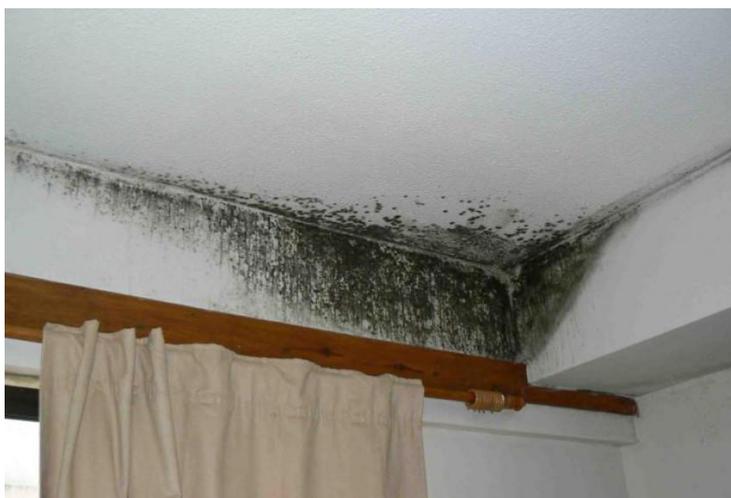
Slika 28: Vlažen zid zaradi vdora vode

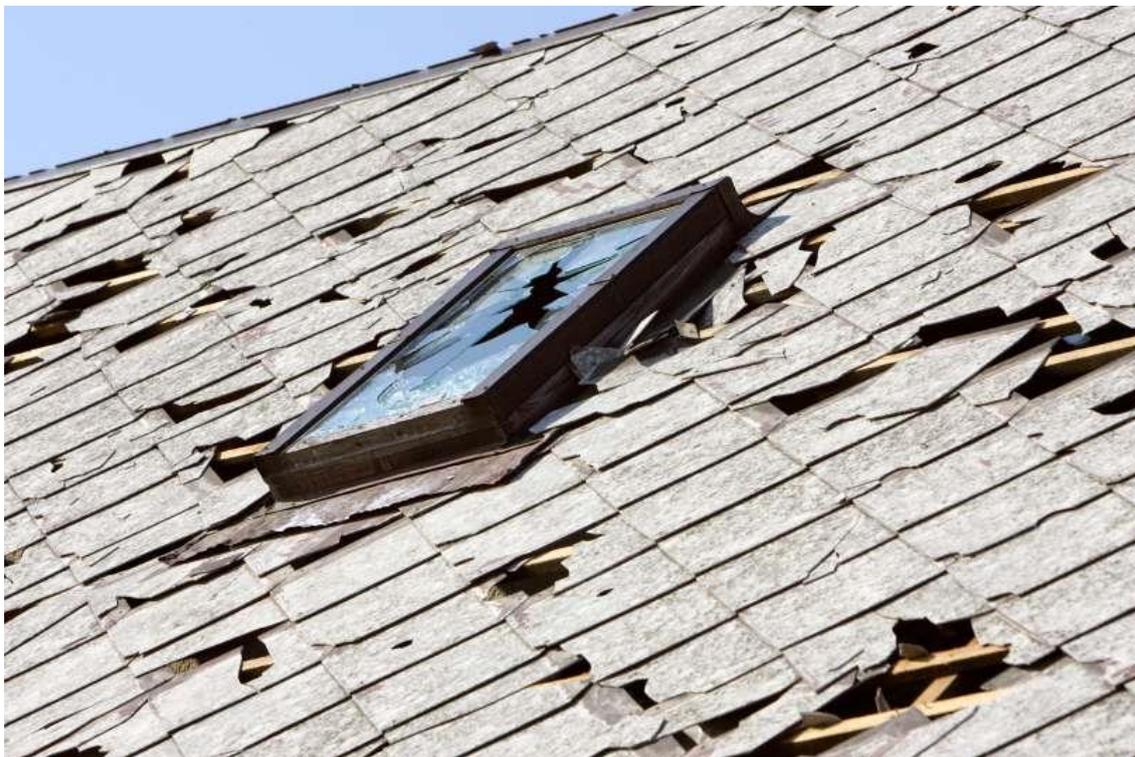
Poškodbe zaradi udarcev toče so odvisne od tipa kritine, a nobena kritina jih ne prenese brez poškodb. Najbolj odporne so kovinske kritine, sledijo betonske in nekatere opečne. Ne smemo pa dopustiti zamakanja, ki nam lahko ostrešje in objekt popolnoma uniči.

Slika 29: Poškodba strehe zaradi toče

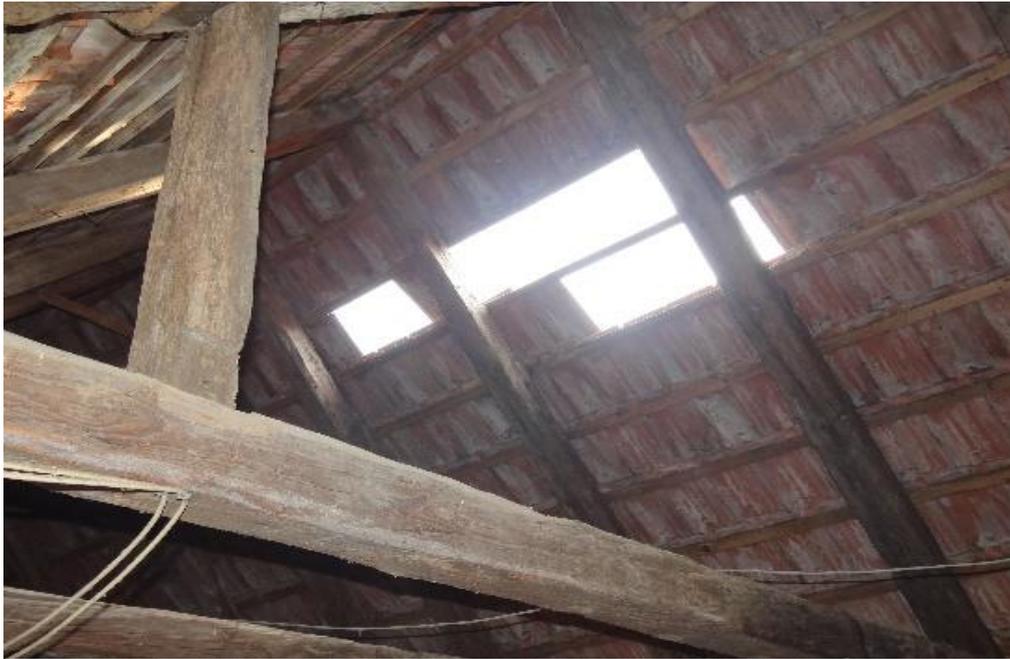
Težja kritina je običajno le položena na ostrešje, medtem ko je lažja pritrjena z žičniki ali vijaki. Težje strešnike veter odnese, kadar je njihova teža na površino strehe manjša od podtlaka vetra. Lažje strešnike oziroma lažjo kritino pa privzdigne, kadar so sile zaradi podtlaka večje od nosilnosti pritrditve. Podtlak deluje predvsem na izpostavljene robove strehe. Če pa se podtlaku pridruži tlak s spodnje strani, se lahko zgodi, da pri delno ali v celoti odprtih strehah, streho odkrije.

*Slika 30: Odkrita streha (slika znotraj)*

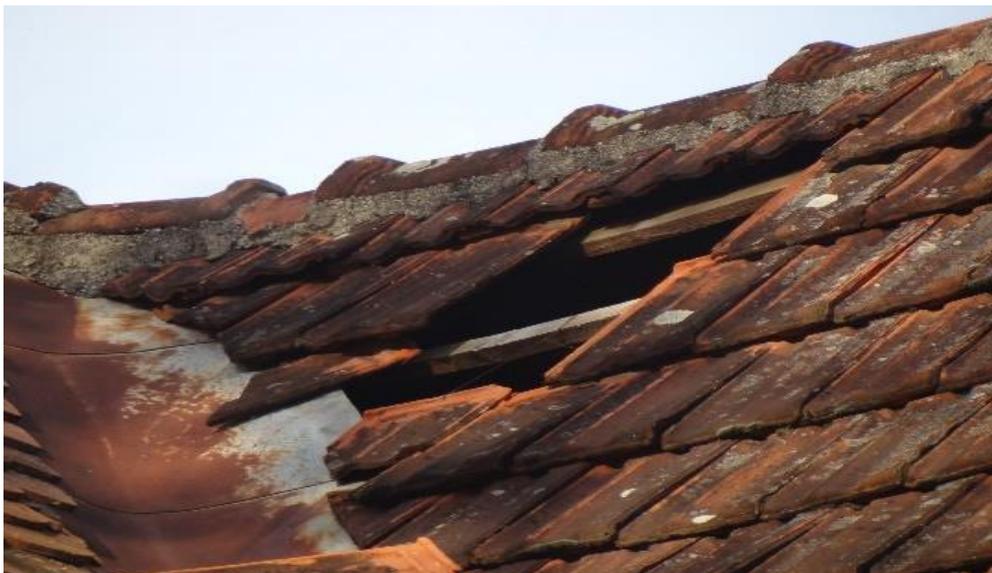
*Slika 31: Odkrita streha (slika zunaj)*

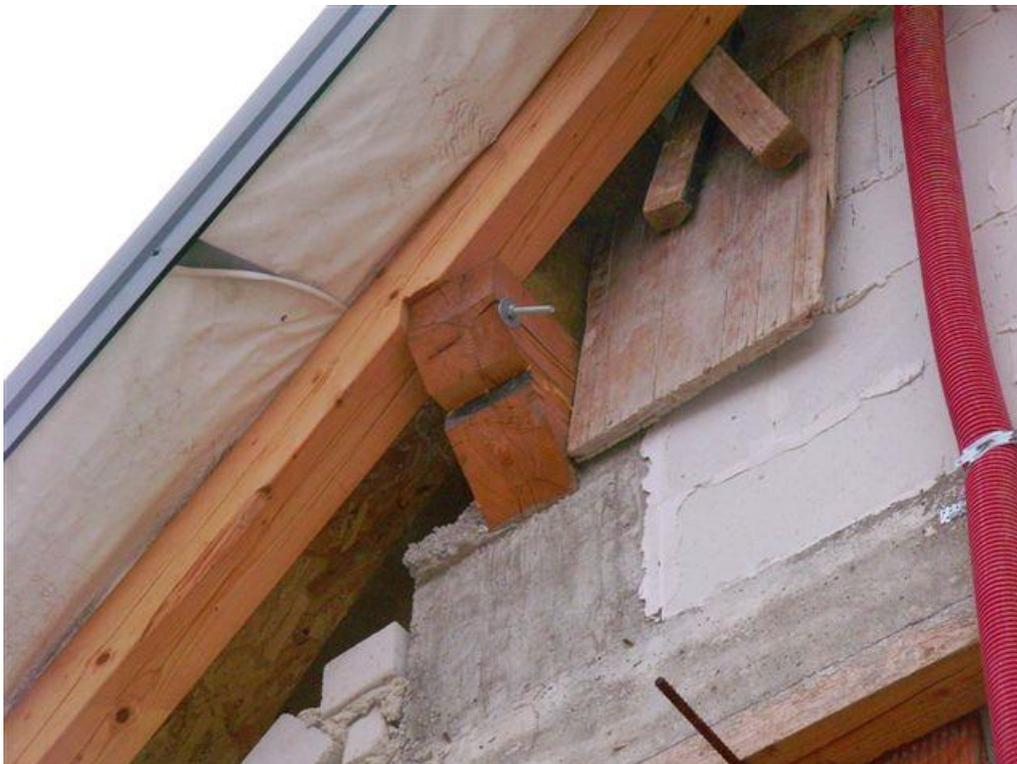
Poškodbe ostrešja so večinoma posledica nezadostne pritrditve ostrešja na nosilno konstrukcijo in nezadostne povezave posameznih elementov. Najpogosteje odtrga krajne špirovce, ki so pritrjeni z gladkimi žičniki, kar še zlasti velja za velike

Slika 32: Nepravilno sidrane lege

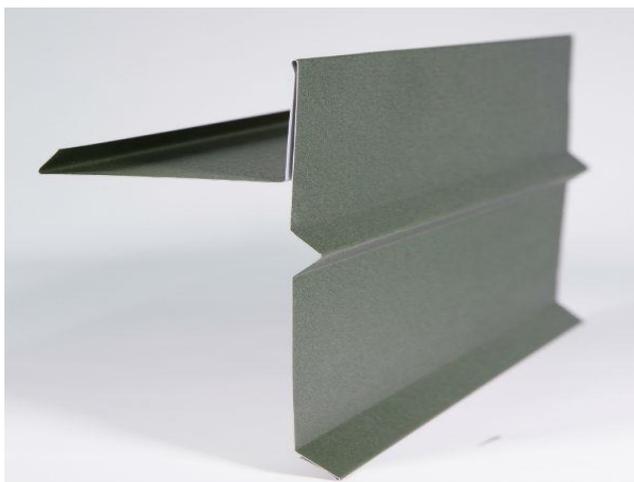
Starejša kot je streha pogosteje jo je treba pregledovati (večkrat letno). Razne obrobe, kot so stranske, dimne, zidne... s časom popusti silikonski kit in ga moremo zato zamenjati, da preprečimo vdor vode skozi luknjice ki so nastale zaradi UV-žarkov, toplotnega raztezanj, ledu,...

Slika 33: Obrobe

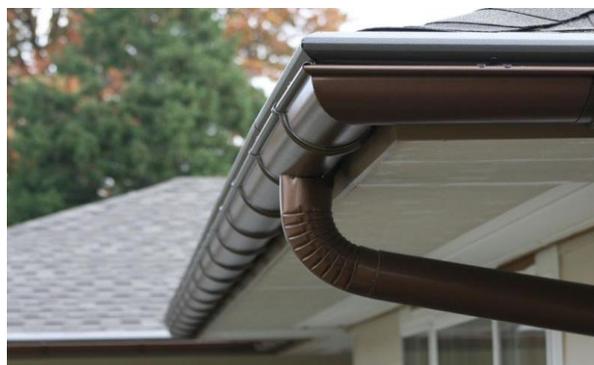
Kap ali odkapna pločevina z žlebom je spodnji zaključek strešine z žlebom. Za lažje vgradnjo prezračevalne mrežice namestimo najprej kljuke, ki so nosilci žleba, takoj za tem se namesti mrežica, ki mora dopuščati dotok zraka. Obliko kapa določa konstrukcija strehe.

Slika 35: Žleb

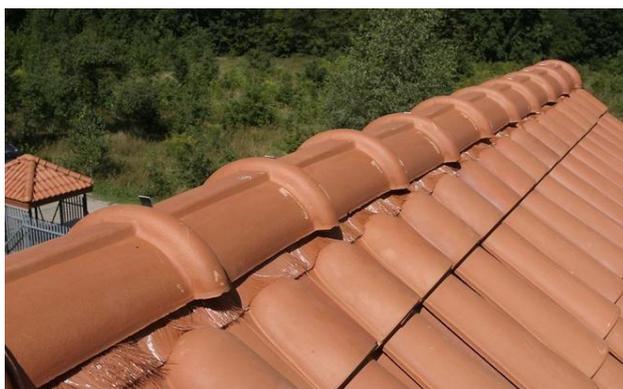
Sleme je najvišje stičišče dveh strešin in je horizontalni zaključek strehe. Prekriva se s slemenjaki ki so položeni tako, da dopuščajo dotok zraka skozi zračni kanal in omogočajo prezračevanje strehe. Letev se prekrijejo z aerogrebenskim trakom, na katere polagamo slemenjake, ki jih privijamo ali z sponkami pribijemo na letve.

Slika 36: Sleme

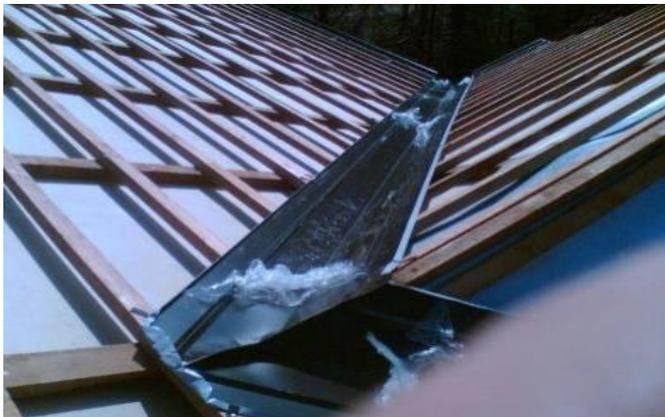
Žlota je notranje stičišče dveh strešin. Ločimo navadno žloto in žloto z ločenima izlivoma. Osnovna pod konstrukcija za žloto so nosilne letve za kritino na katere pred pokrivanjem montiramo žloto. Pri navadni žloti se voda iz obeh strani izteka v žleb. Pri žloti z ločenima izlivoma pa prepreči vodi pretok na drugo stran in se tako v žleb izliva iz obeh strani.

Slika 37: Žlota

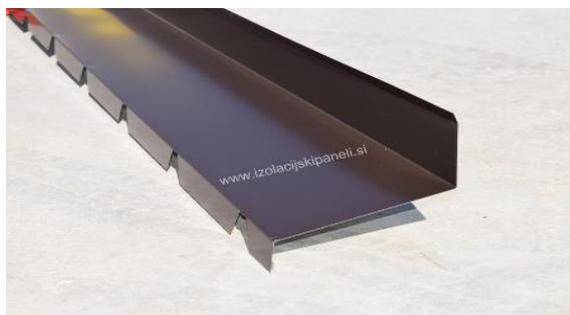
Kjer se streha priklopi zidu, se montira zidna obroba. Ta stik je iz pločevine, ki preprečuje vdiranje vode v ostrešje. Zidna obroba se montira pred ali po pokrivanju kritine.

Slika 38: Zidna obroba

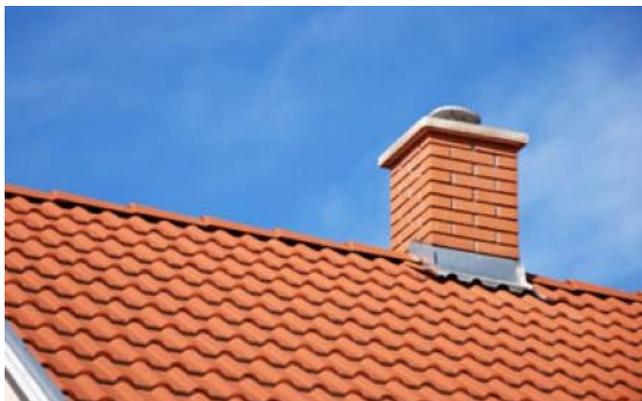
Dimnik je najpogostejši detajl na strehi. Zahteva strokovnost in usposobljenost pri izdelavi obrobe. Zgibni kleparski spoji pri obrobi so ključnega pomena, saj morajo biti narejeni tako, da tesnijo. Zgornji del obrobe montiramo ga pod kritino, stranski obrobi potrebujeta pokončni zgib, da voda ne pride pod kritino. Spodnji del obrobe se konča nad kritino, da preprečimo vtok vode.

Slika 40: Dimnik

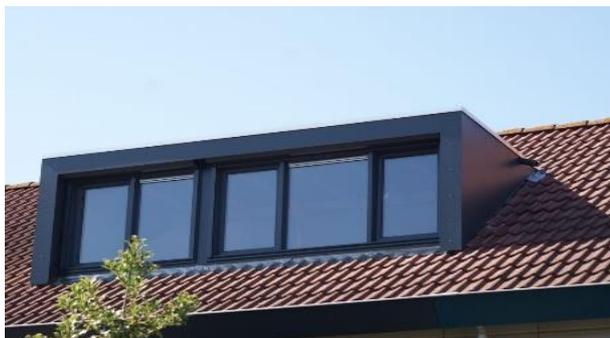
Frčada je nadzidek z oknom na strehi. Poznamo različne oblike frčadi kot npr. trikotne, trapezne, enokapne,... s frčado pridobimo prostor ne pa osvetljenost prostora kot pri strešnem oknu.

Slika 41: Frčada

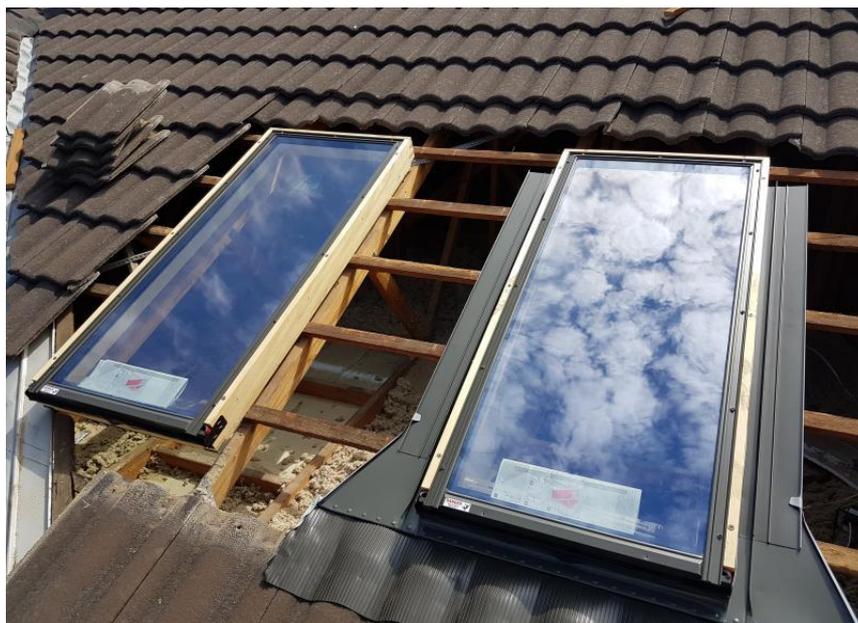
Strešno okno predstavlja enega zahtevnejših detajlov na strehi. Pri montaži je potrebno upoštevati vrstni red obrob da ne pride do poškodb in repuščanja vode. Z vgradnjo strešnega okna dobimo svetlejši bivalni prostor.

Slika 42: Strešno okno

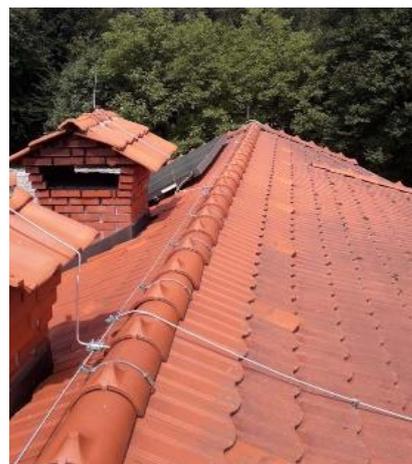
Strelovod štiti objekt pred udarom strele. Pravilna postavitvev je ključnega pomena za opravljanje svoje funkcije. Poteka po slemenu, in nato pri vsakem zaključku-vetrne obrobe po dolžini preko žlebov in odtočnih cevi do ozemljitve.

Slika 43: Strelovod

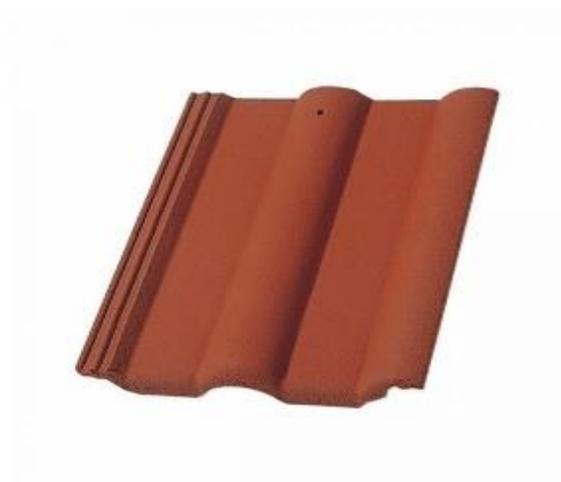
Primerna je za vse vrste strešnih naklonov. V primeru nad 60% naklonom, je potrebno pritrditi vsak strešnih posebej. Je predvsem vzdržljiva kritina, saj ima beton kot material lastnost, da se mu z leti povečuje trdnost in s tem kakovost. Vpija tudi zelo malo vode zato je majhna možnost poškodbe kritine zaradi vlage in zmrzali.

Slika 44: Betonska kritina

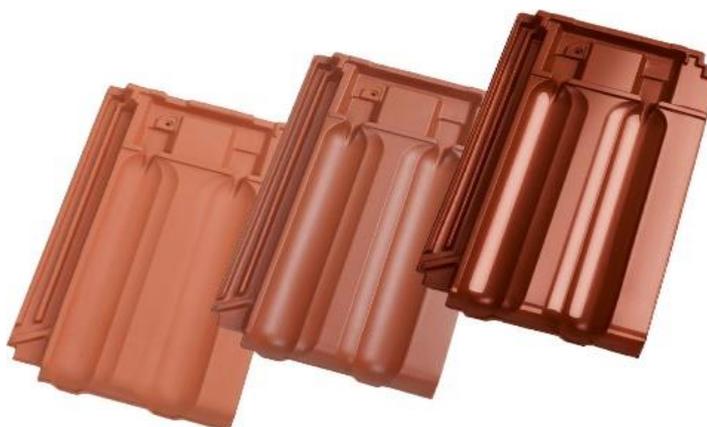
Osnovni material za izdelavo je glina. Odpornost na UV žarke, kisline, ognja in mehanskih poškodb je pogojena z uporabo čim bolj čiste gline, ki nima primesi. Ker ima glina sposobnost zadržati vlago in jo kasneje spet oddati, je to v primerjavi z drugimi kritinami prednost, saj na spodnji strani strešnikov ne nastaja kondenz. Najbolj pogosta oblika strešnikov je bobrovec. Primeren je za strehe z naklonom od 35-40°.

Slika 45: Opečna kritina

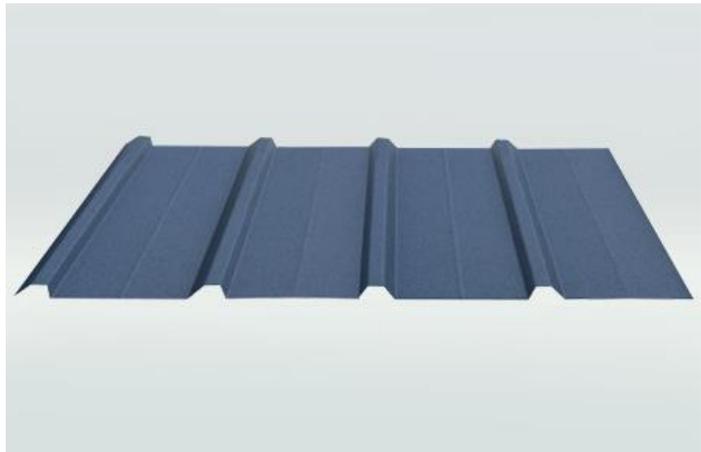
Uporabljala se je pred nekaj desetletji. Ni bila konkurenčna saj ni imela dovolj dobre protikorozijske zaščite. Sodobna pločevinasta kritina je zelo podobna klasičnemu opečnemu strešniku. Med najbolj pomembnimi lastnostmi je njena trajnost, saj ni porozna. Zaradi tega temperaturne spremembe v kombinaciji z vlago ne uničujejo materiala. Dobra odlika je njena odpornost na vremenske ujme, odporna na debelejšo točo, in da je lahka kritina

Slika 46: Kovinska ali pločevinasta kritina

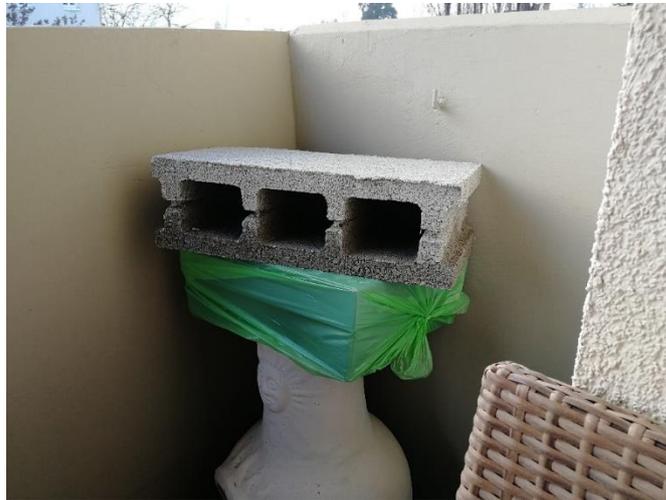
Pri prvem preizkusu oz. raziskavi sem spremljal naravno vlaženje in sušenje betonskega zidaka. Po podatkih je razvidno, da se je ob naravnih vplivih teža opeke gibala v sončnem dnevu od 12,5 Kg do ter v deževnem obdobju od 12,7 Kg do 12,8 Kg. Iz tega je razvidno da se opeka hitro navlaži v deževnem obdobju in sorazmerno tudi enako hitro posuši v sončnem obdobju.

Slika 47: Naravno vlaženje in sušenje betonske opeke  
(Vir: Lastni vir ( 13.12.2020 ))

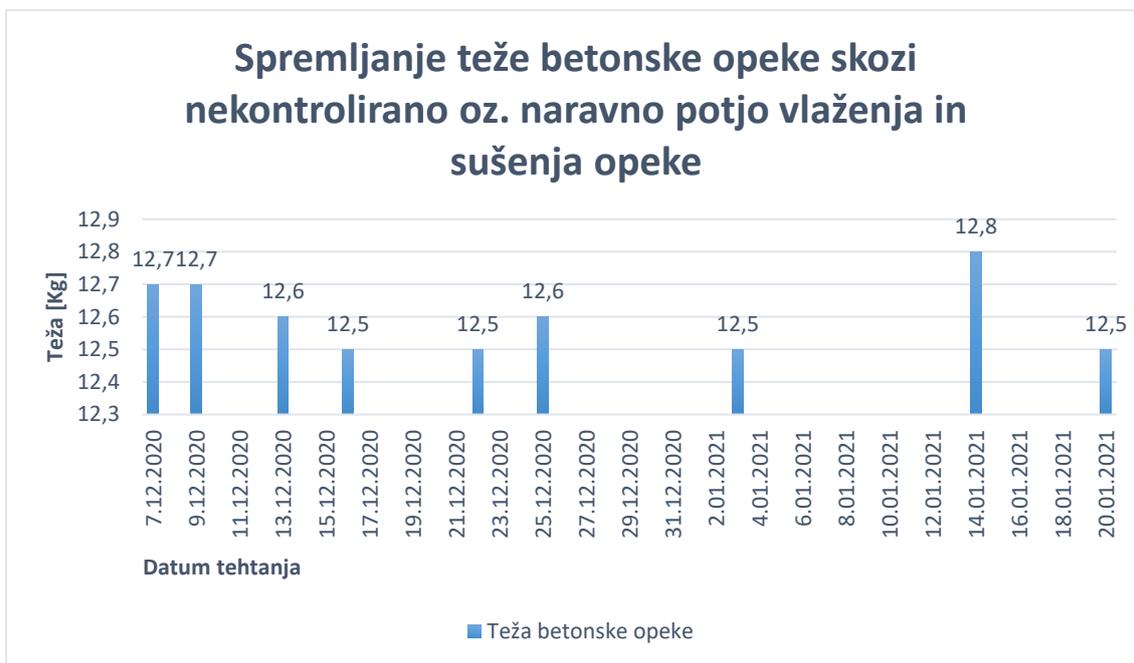
Datum	Teža [kg]
7.12.2020	12,7
9.12.2020	12,7
13.12.2020	12,6
16.12.2020	12,5
22.12.2020	12,5
25.12.2020	12,6
3.01.2021	12,5
14.01.2021	12,8
20.01.2021	12,5

Grafikon 1: Beleženje teže betonske opeke v nekontroliranem območju

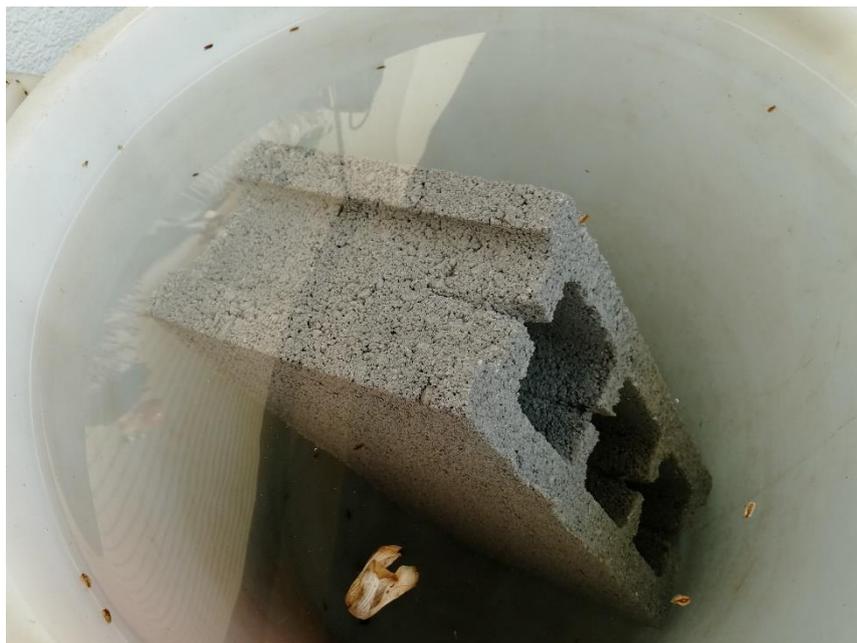
Pri drugem preizkusu oz. raziskavi sem spremljal kontrolirano namakanje in sušenje opeke. S tem preizkusom sem raziskal koliko se je opeka maksimalno navlažila v enem dnevu in posušila, ter v koliko se je navlažila v deset dnevnom namakanju v vodi in koliko je potrebovala, da se je posušila nazaj na osnovno težo. S tem sem simuliral, kako se bi betonska opeka odnesla v poplavah, ki so pogoste v Sloveniji še posebej na dravskem polju. Opeko sem v eno dnevnom in deset dnevnom preizkusu popolnoma potopil v vodo, ter sušil na zunanjem zimskem zraku pod kritjem pred zunanjimi vplivi kot so dež in sneg. Iz rezultatov je razvidno, da se je v enem dnevu navlažila za 1 gram in nato v štiriindvajset urnem intervalu posušila za 4 grame. V deset dnevnom preizkusu se je opeka navlažila za 5 gramov ter v dveh dnevih posušila za 5 gramov in nato še dodatno v štiriindvajsetih urah za tem posušila za 1 gram na začetno težo 12,5 Kg. Iz tega je razvidno, da se opeka navlaži počasneje kot pa se posuši in da bi v primeru poplave, ki bi potopilo betonsko opeko za 10 dni prišli do teže 13,1 Kg z njene osnovne teže 12,5 Kg. Ne smemo pozabit, da je bilo sušenje kontrolirano in da bi v realni situaciji, če bi prišlo do dodatnega dežja ali snega sušenje trajalo dlje časa.

Slika 48: Primer kontroliranega vlaženja opeke  
(Vir: Lastni vir ( 1.2.2021 ))

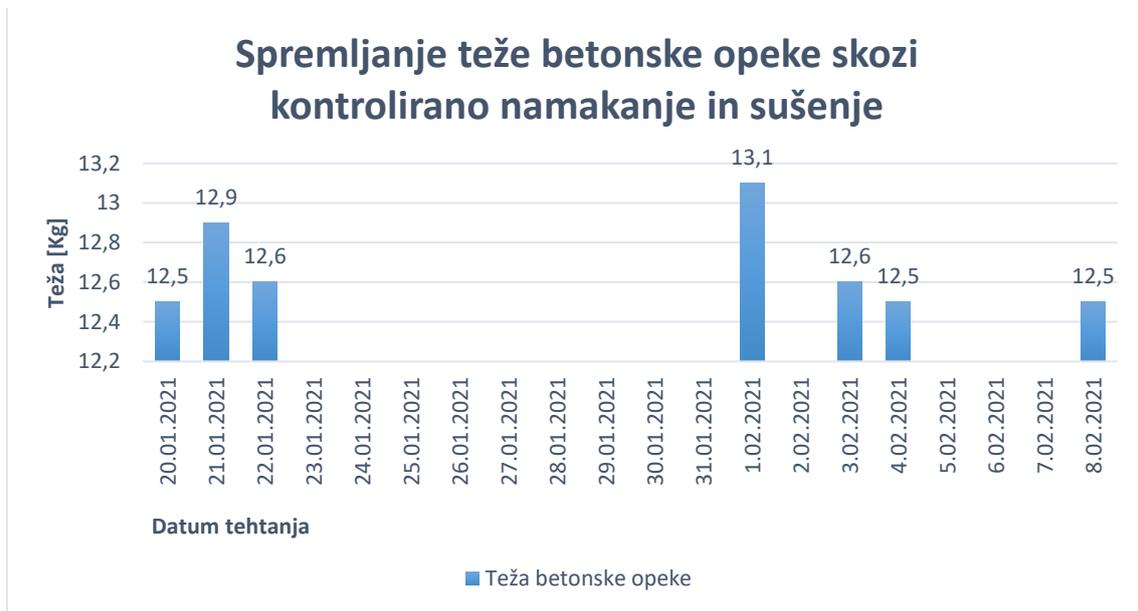
Datum	Teža [Kg]
20.01.2021	12,5
21.01.2021	12,9
22.01.2021	12,6
1.02.2021	13,1
3.02.2021	12,6
4.02.2021	12,5
8.02.2021	12,5

Grafikon 2: Beleženje teže betonske opeke v kontroliranem območju

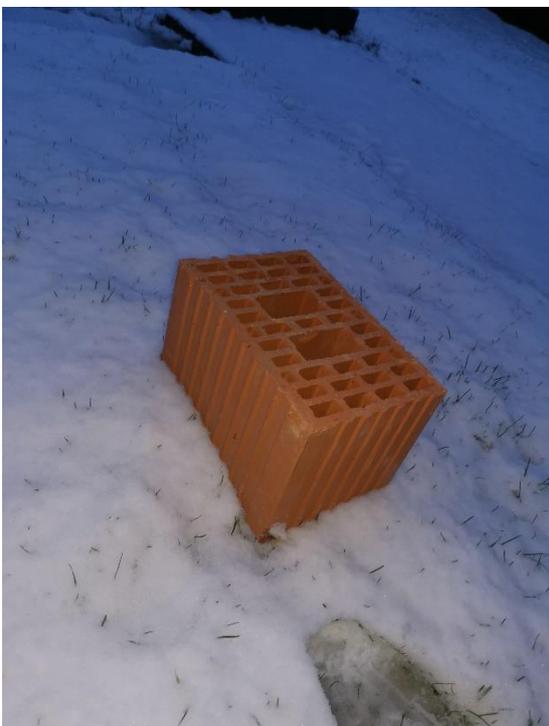
Pri preizkusu oz. raziskavi sem spremljal naravno vlaženje in sušenje opečnega zidaka.

Slika 50: Zidak 9.12. 2021

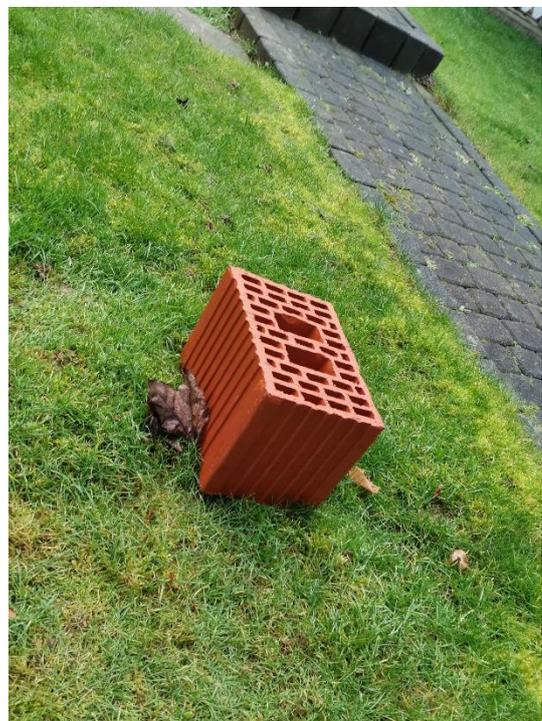
Slika 49: Zidak 8.2. 2021

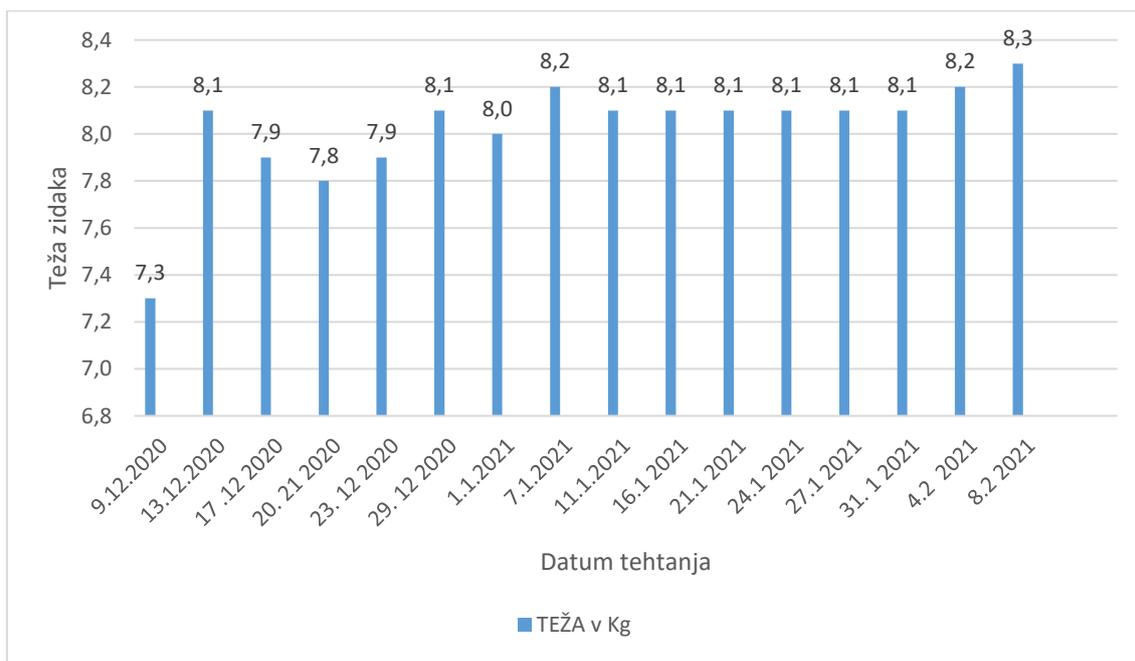
Datum tehtanja	Teža [kg]
9.12. 2020	7,3
13.12. 2020	8,1
17.12. 2020	7,9
20.12. 2020	7,8
23.12. 2020	7,9
29.12. 2020	8,1
1.1. 2021	8,0
7.1. 2021	8,2
11.1. 2021	8,1
21.1. 2021	8,1
24.1. 2021	8,1
27.1. 2021	8,1
31.1. 2021	8,1
4.1. 2021	8,2
8.1. 2021	8,3

Grafikon 3: Teže zidakov

Pri raziskavi sem ugotovil da se je opečni zidak op prvega in zadnjega tehtanja pridobil na teži točno za 1,0 kilogram. Opeka se tudi v sušnem obdobju ni posušila. Nezaščiten opeko je torej zelo težko osušiti, zato je potrebno že v fazi gradnje in kasneje v času uporabe objekta vedno sprejemati ukrepe za zaščito pred vlago v zidovih. Vlažna opeka izgubi izolacijske sposobnosti, sčasoma pa tudi mehanske lastnosti.
