SREDNJA GRADBENA ŠOLA IN GIMNAZIJA  
MARIBOR  
SMETANOVA ULICA 35, 2000 MARIBOR

# **EDINA KURATIVA**

## **MORA BITI PREVENTIVA**

Raziskovalna naloga

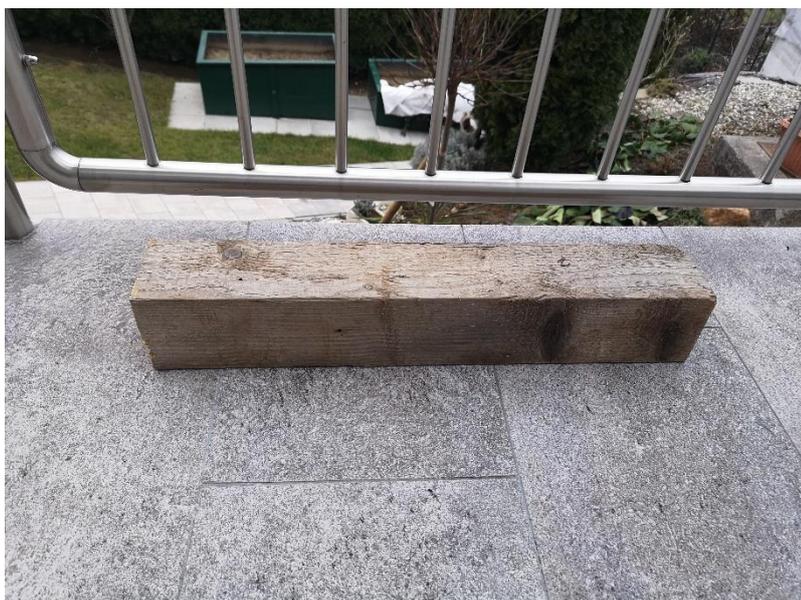
- Dne 30.11.2020 sem prosil očeta za kos suhega trama 50 cm, težkega 2.7 kg, ki sem ga postavil ven in ga začel opazovati 30.11.2020.
- Dne 7.12.2020 sem začel z urejanjem strukture ključnih besed za raziskovalno nalogo.

Slika 51: Slika lesenega trama 1.12.2020

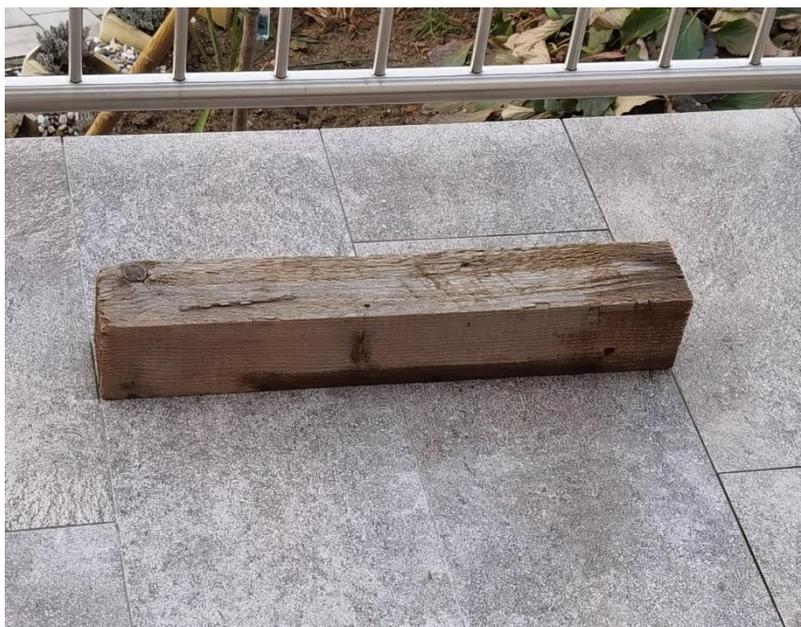
Slika 52: Slika trama 1.1.2021

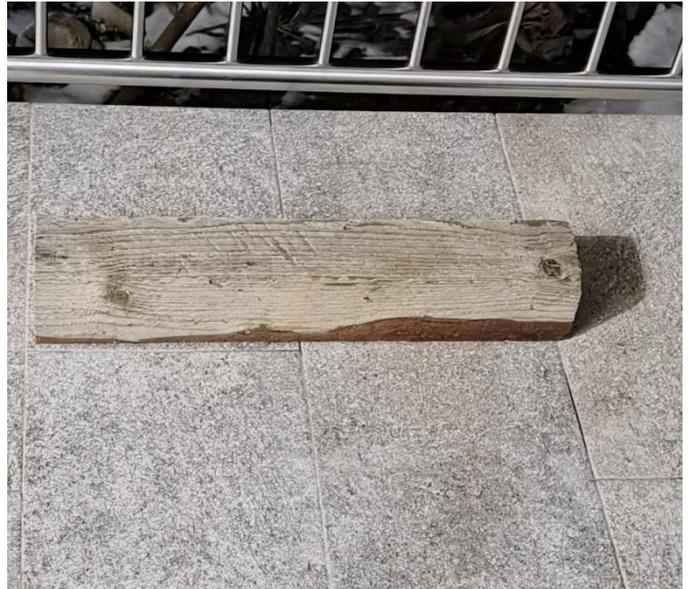
Slika 53: Slika trama 2.2.2021

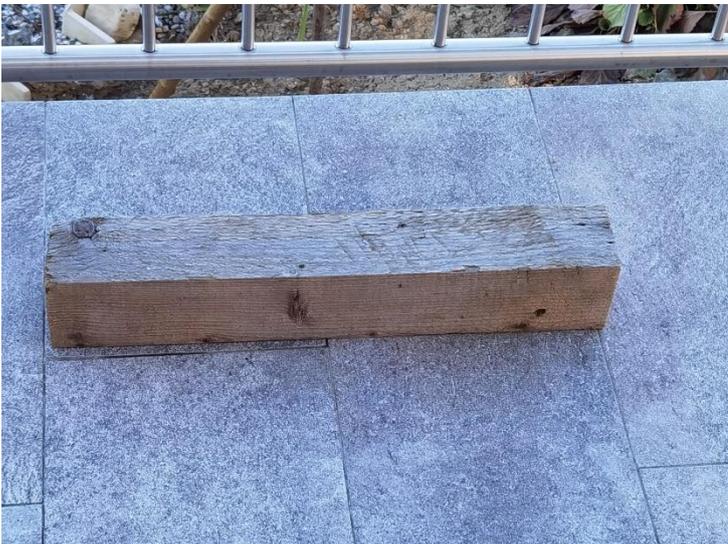
Slika 54: Slika trama 2.3.2021

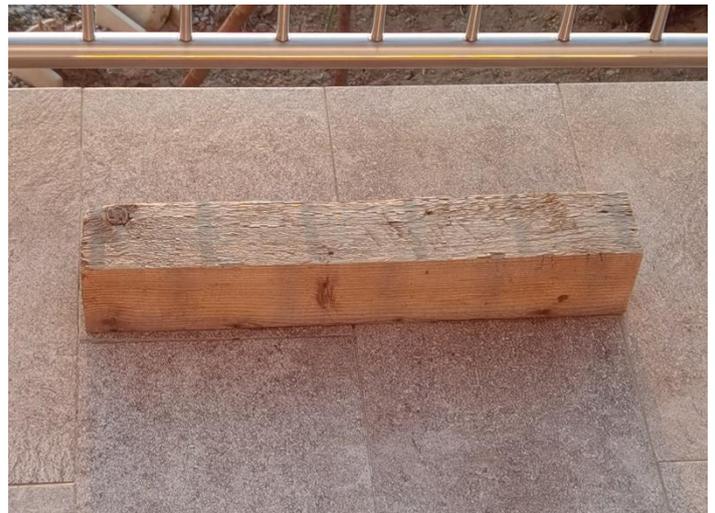
Slika 55: Slika trama 24.3.2021

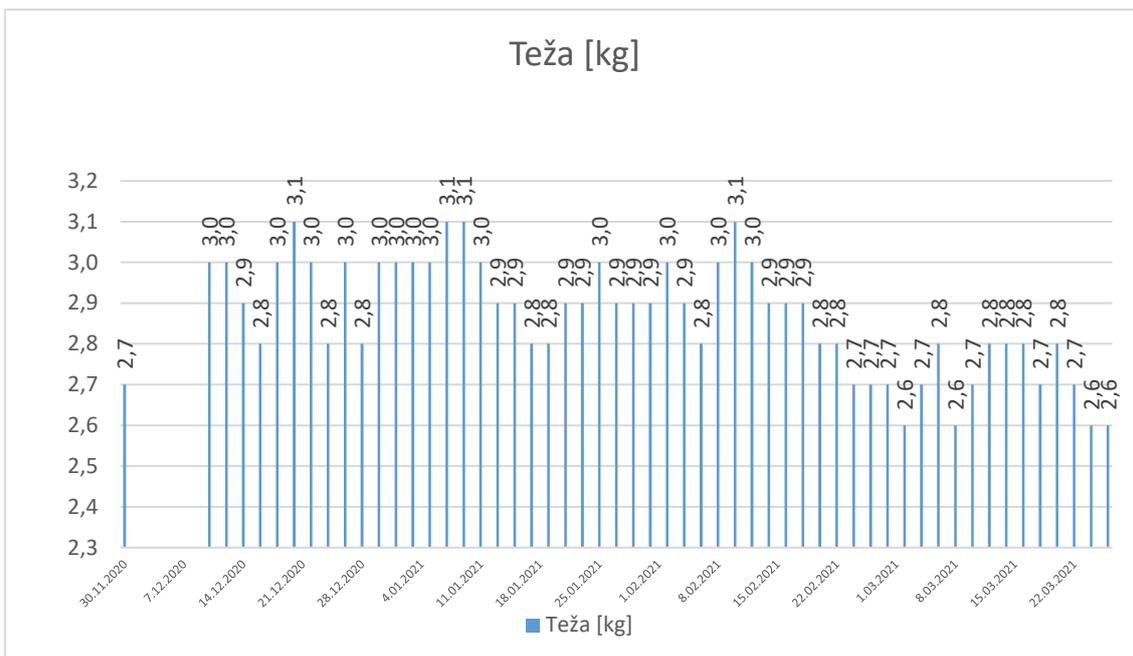
06.02.2021	2.8
08.02.2021	3.0
10.02.2021	3.1
12.02.2021	3.0
14.02.2021	2.9
16.02.2021	2.9
18.02.2021	2.9
20.02.2021	2.8
22.02.2021	2.8
24.02.2021	2.7
26.02.2021	2.7
28.02.2021	2.7
02.03.2021	2.6
04.02.2021	2.7
06.03.2021	2.8
08.03.2021	2.6
10.03.2021	2.7
12.03.2021	2.8
14.03.2021	2.8
16.03.2021	2.8
18.03.2021	2.7
20.03.2021	2.8
22.003.2021	2.7
24.03.20211	2.6
26.03.2021	2.6

Grafikon 4: Rezultati eksperimenta

Po tem, ko sem leseni tram postavil ven, ga začel opazovati in je bil izpostavljen različnim vremenskim vplivom sem ugotovil, da teža narašča in pada. To se zgodi zato, ker se voda, ki pride v leseni tram med dežjem, izsuši v času kadar dežja ni oz. takrat kadar v tram ne prihaja voda. Les pa je od začetka do konca opazovanja spremenil barvo (zbledel), izgubil prvotno trdoto in počasi trohnel. Torej, če na primer streho odkrije veter ali toča zlomi strešnike in sanacije ne naredimo takoj, pride do vdora vode v notranjost do strešne konstrukcije. Les začne trohneti, propadati in izgubi nosilnost.

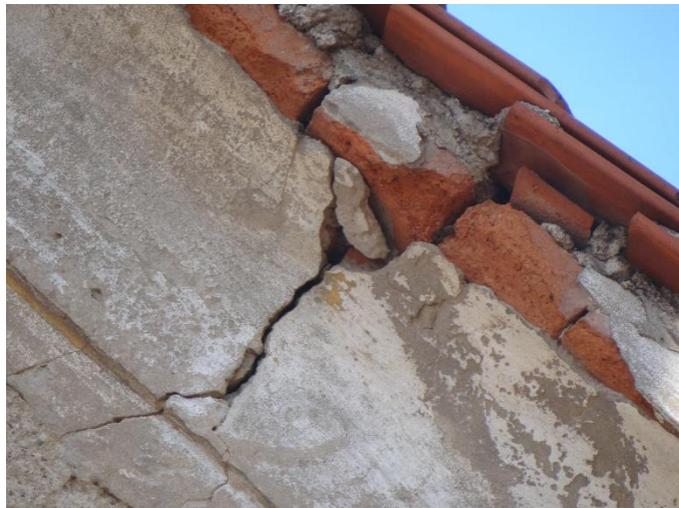
Slika 56: Primer diagonalne razpoke pod streho (graščina Radvanje)  
(Vir: Lastni vir ( 31.10.2020 ))

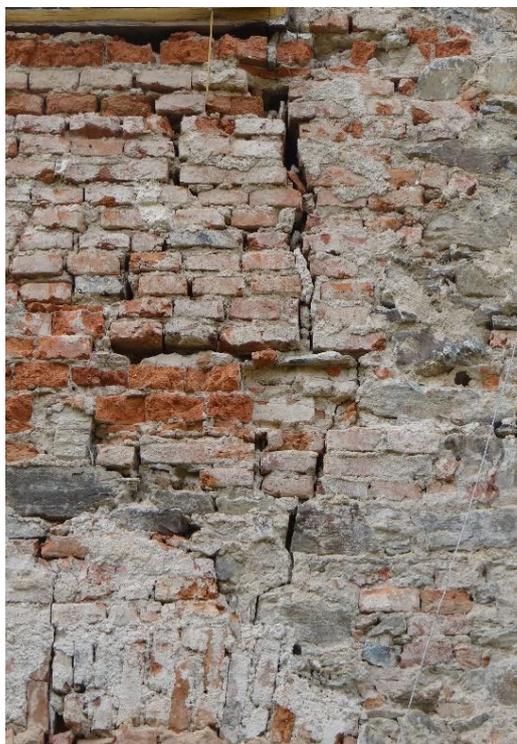
Slika 57: Primer razpoke zidu (graščina Radvanje)  
(Vir: Lastni vir ( 31.10.2020 ))
