OSNOVNA ŠOLA GORICA  
Goriška cesta 48, 3320 Velenje

RAZISKOVALNA NALOGA

**PRISOTNOST MIKROPLASTIKE V REKI PAKI NA OBMOČJU  
VELENJA**

Velenje, 2022

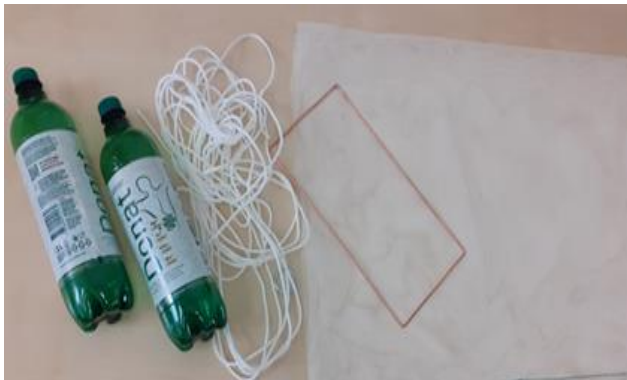
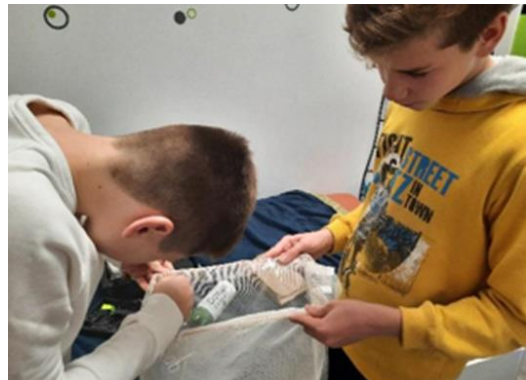
- 3 m epineustonske mreže,
- 35 m vrvi,
- tri lahke obroče iz žice (naredil jih je hišnik v šoli g. Staniša Jocić),
- šest plastenk (1 l in 1,5 l).

Slika 5: Potreben material (levo) in izdelovanje lovilca mikroplastike (desno) (Foto: Z. Tisnikar Lamot)

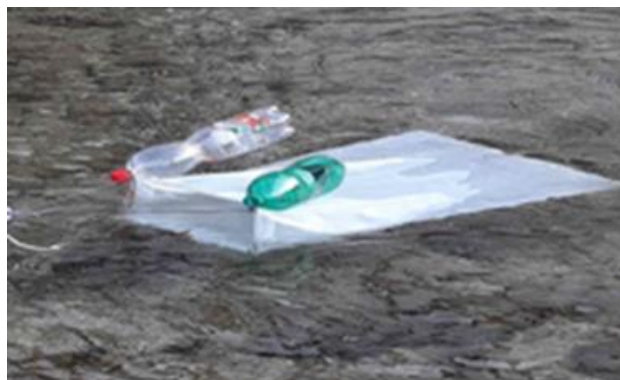
Slika 6: Mreža za vzorčenje mikroplastike v Paki (Foto: D. Lamot)

Epineustonska mreža je mreža, ki ima pore, velike 333  $\mu\text{m}$  in je primerna za lovljenje mikroplastičnih delcev v vodi.

Zašili smo robove epineustonske mreže v obliki vreče, dolžine 350 mm, širine 160 mm. Nanjo smo prišili kovinski okvir, velikosti 150 x 350 mm in na vsako stran pritrdili prazni plastenki, da se mreža ne bi potopila. Na okvir z mrežo smo pričvrstili še 10 m dolgo vrvico za spuščanje v reko.

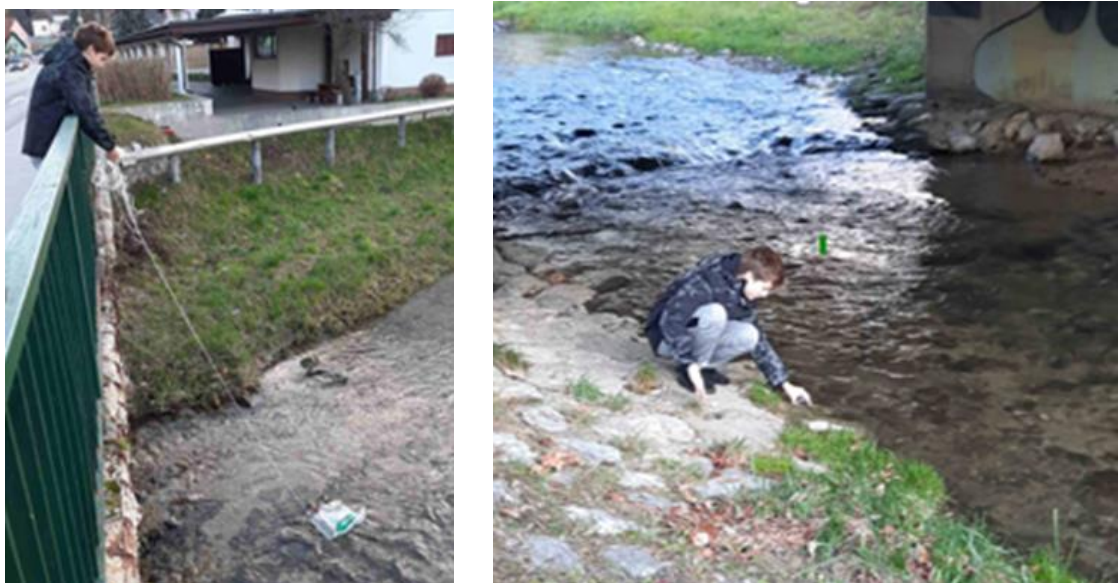
Slika 7: Nastavljanje mreže za vzorčenje mikroplastike v vodo (levo) in zajemanje vzorca vode v čašo (desno) (Foto: R. Blagus)

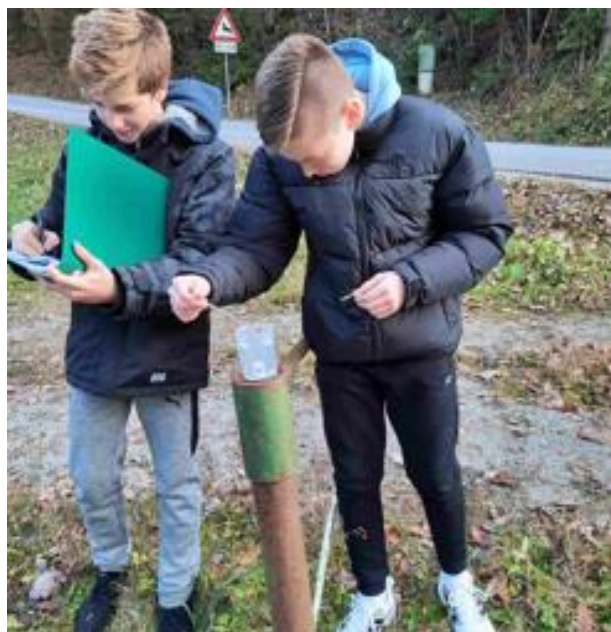
Slika 8: Merjenje temperature in pH-ja (Foto: Z. Tisnikar Lamot)

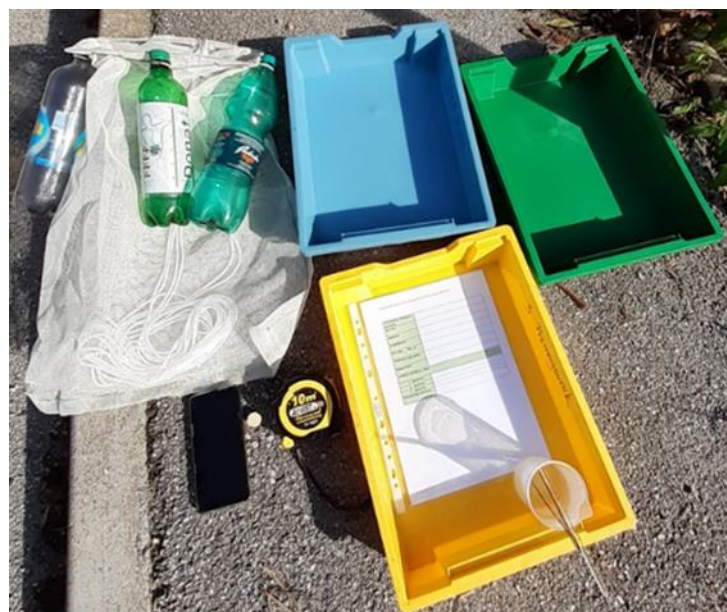
- mrežo za vzorčenje,
- termometer,
- steklena čaša,
- meter – merilni trak dolžine 10 m,
- plutovinaste zamaške,
- uro štoparico,
- beležko s pisalom,
- telefon, s katerim smo fotografirali.

Slika 10: Material za terensko delo (Foto: D. Lamot)

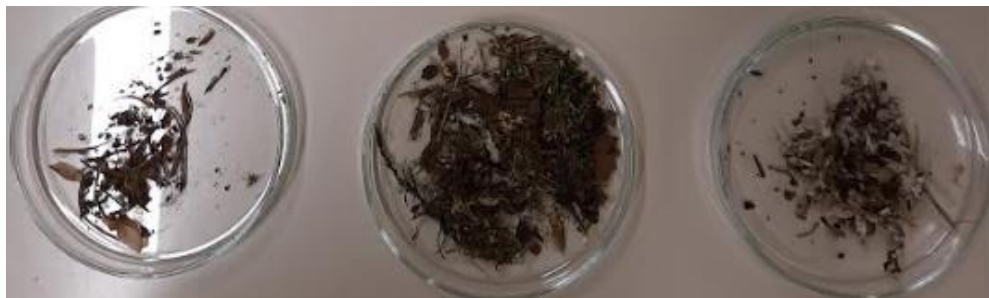
Slika 11: Posušen material, ujet pri tretjem terenskem delu (Foto: D. Lamot)

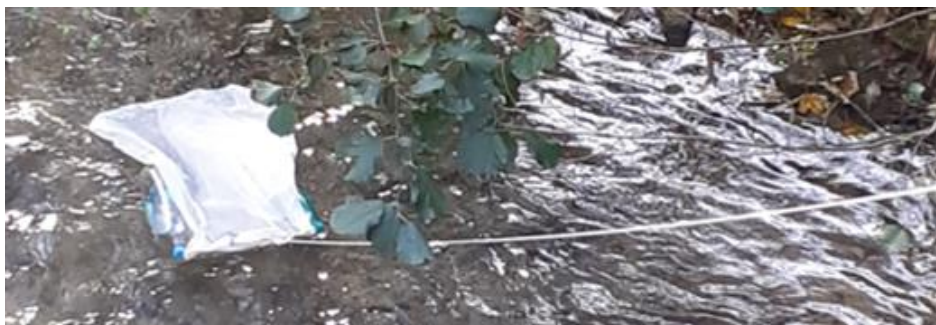
Slika 14: Nameščena mreža v reki Paki (Foto: D. Lamot)

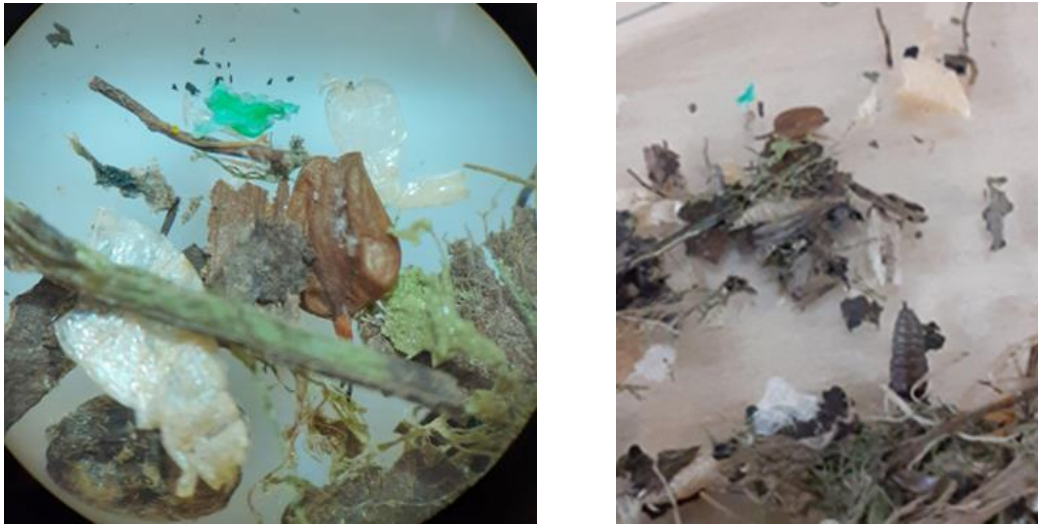
- **3. lokacija:** našli smo nitke, ki so merile 5 mm v dolžino, v širino pa manj od 0,1 mm, zasledili pa smo tudi koščke zelene, bele in prozorne barve, enake velikosti: 0,5 mm v dolžino in 0,3 mm v širino.

Slika 21 Delci mikroplastike, ujeti pri Premogovniku Velenje – levo slika skozi lupo stereo mikroskopa, desno slika materiala v petrijevki (Foto: R. Blagus)

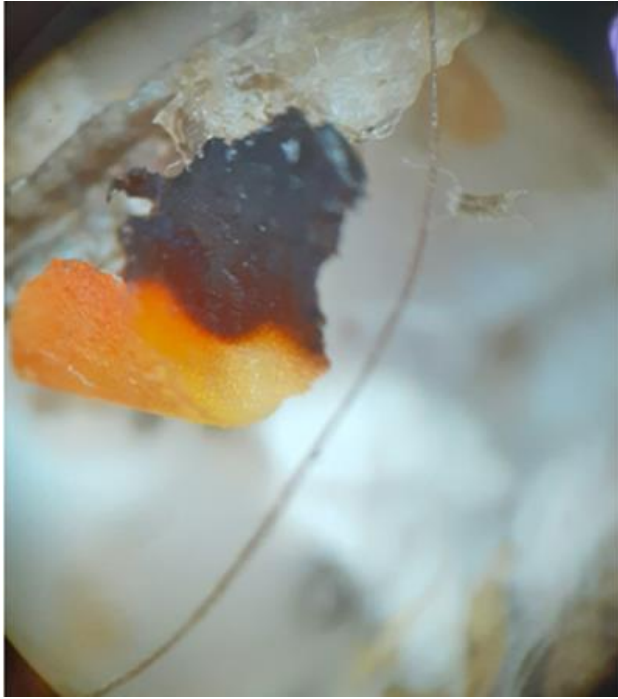
- **3. lokacija:** našli, prepoznali smo pet delcev mikroplastike: dva oranžna v obliki mrežice in velikosti 3 mm dolžine, 1 mm širine, ter prav tako dva črna podobne oblike in velikosti. Prisoten je bil tudi moder delec, ki se prepleta s papirnimi vlakni. Gre za kosček polivinila, velikosti 0,3 x 0,8 mm,

Slika 24: Delci mikroplastike pri tretji meritvi na lokaciji Premogovnika Velenje – levo slika skozi lupo stereo mikroskopa, desno slika materiala v petrijevki (Foto: D. Lamot)
