ŠOLSKI CENTER POSTOJNA  
SREDNJA ŠOLA

# **ONESNAŽENOST REKE PIVKE IN NJENIH PRITOKOV RAZISKOVALNA NALOGA**

Postojna, 2021

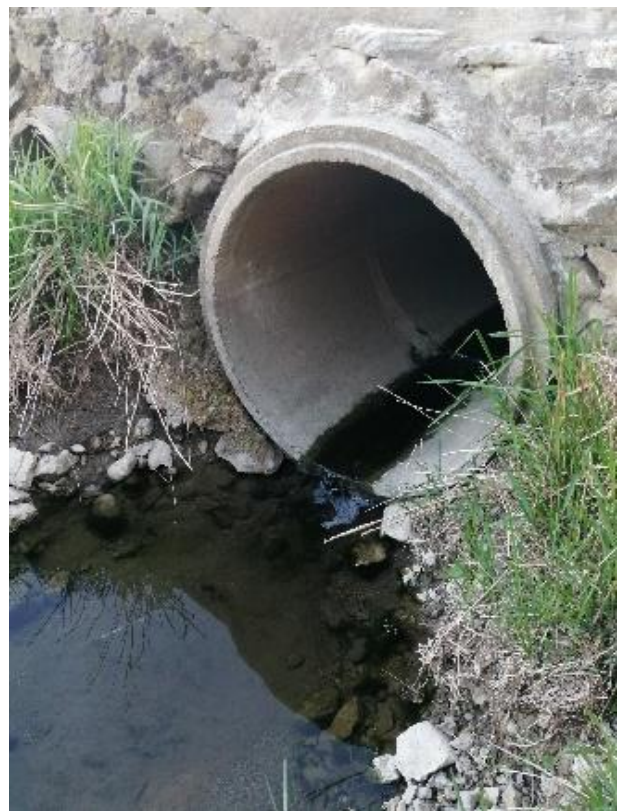
*Slika 5. Kanalizacija pri vasi Klenik (vir: Doroteja Vidmar Gajšek)*

Gospod Kontelj je opisal tudi razmere, povezane z meteorno vodo. Včasih kanalizacija ni bila urejena in odplake so pogosto končale v vodnem sistemu. Z odprtjem čistilne naprave v Pivki in ureditvijo kanalizacije so se razmere izboljšale.

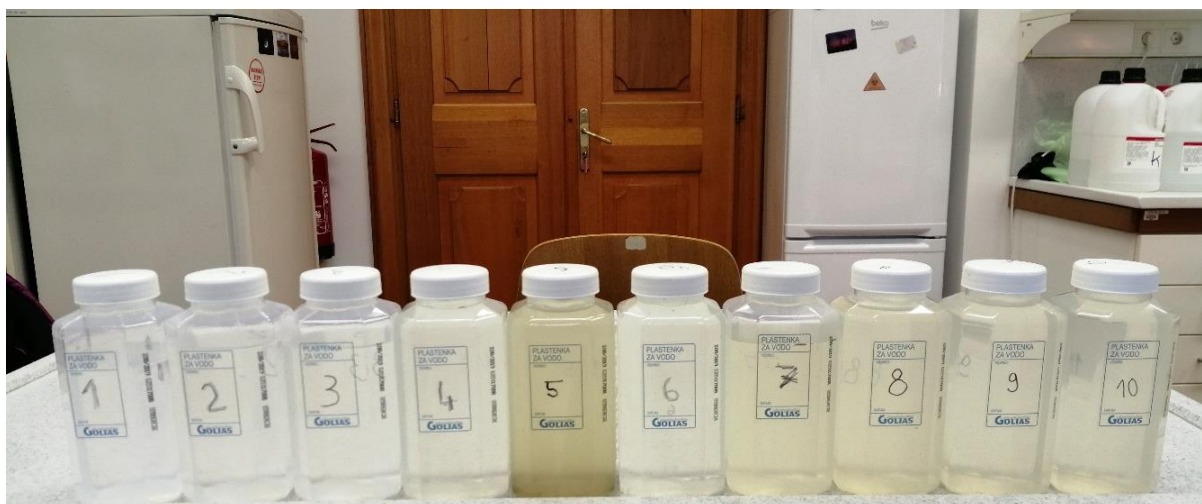
Slika 6. Obarvanost vodnih vzorcev (vir: Doroteja Vidmar Gajšek)

Kakršnakoli obarvanost vode in sprememba obarvanosti sta navadno slab znak, vendar manjša obarvanost ne pomeni vedno nepitne vode. V Pravilniku o pitni vodi je kot indikator za pitno vodo navedena mejna vrednost "sprejemljiva za potrošnike in brez neobičajnih sprememb". Ta mejna vrednost, ki opisuje obarvanost vode, je precej nejasna, bistveno pa je, da voda ne sme biti nepojasnjeno obarvana.

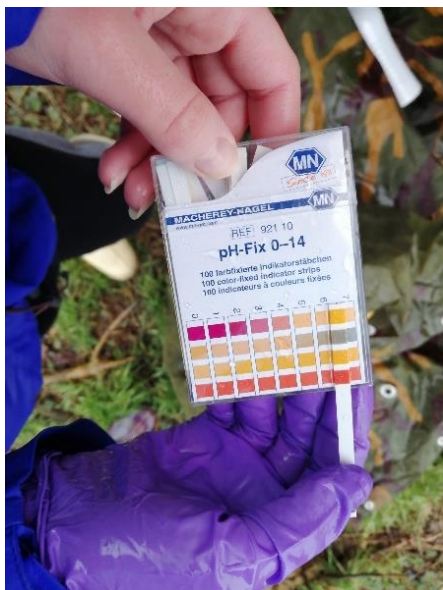
Slika 7. Analiza s pH lističi (vir: Doroteja Vidmar Gajšek)

V Pravilniku o pitni vodi je navedeno, da mora biti vrednost pH med 6,5 in 9,5 da je voda primerna za pitje. Hitre spremembe v pH vrednosti so za okolje lahko zelo nevarne.

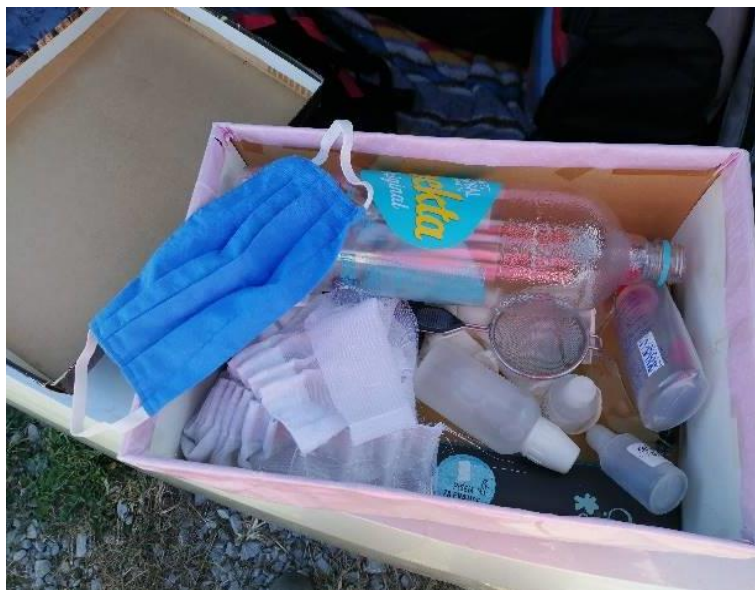
Slika 8. Domači pripomočki za analizo vode (vir: Doroteja Vidmar Gajšek)

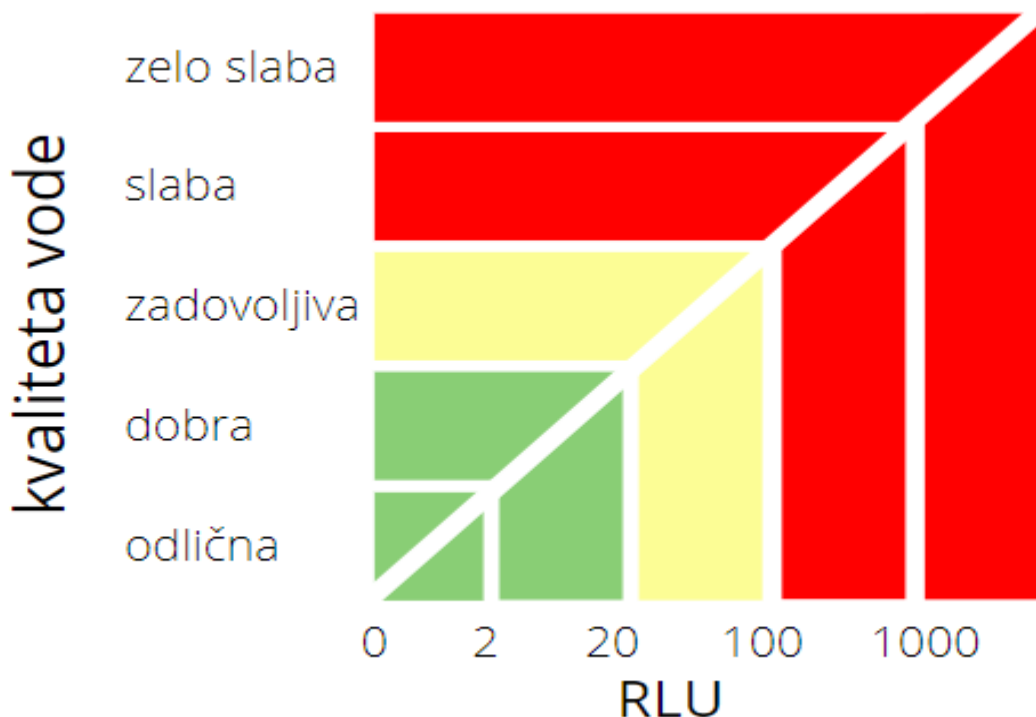
Slika 9. Prikaz mejnih vrednosti ATP za določanje kakovosti vode (prirejeno po: AquaSnap TOTAL, 2018)

Enota RLU (*relative light unit* – prevedeno kot relativna svetlobna enota) za ovrednotenje količine ATP v vodnem vzorcu nam poda oceno števila mikroorganizmov. ATP test je eden izmed hitrih testov, ki nam služi za oceno kvalitete vodnega vzorca (Berthold Technologies GmbH & Co.KG, 2020).

Na Grafu 1 lahko opazimo, da niti eden vzorec ni bil odlične kvalitete glede na določene mejne vrednosti. Prvi trije vzorci spadajo v mejno območje voda z zadovoljivo kvaliteto. Vsi ostali vzorci krepko presegajo mejno vrednost 100 RLU, sedmi vzorec pa se najbolj približa meji 1000 RLU, kar je znak zelo velike onesnaženosti. Tabela z določenimi mejnimi vrednostmi najdete na strani 18.

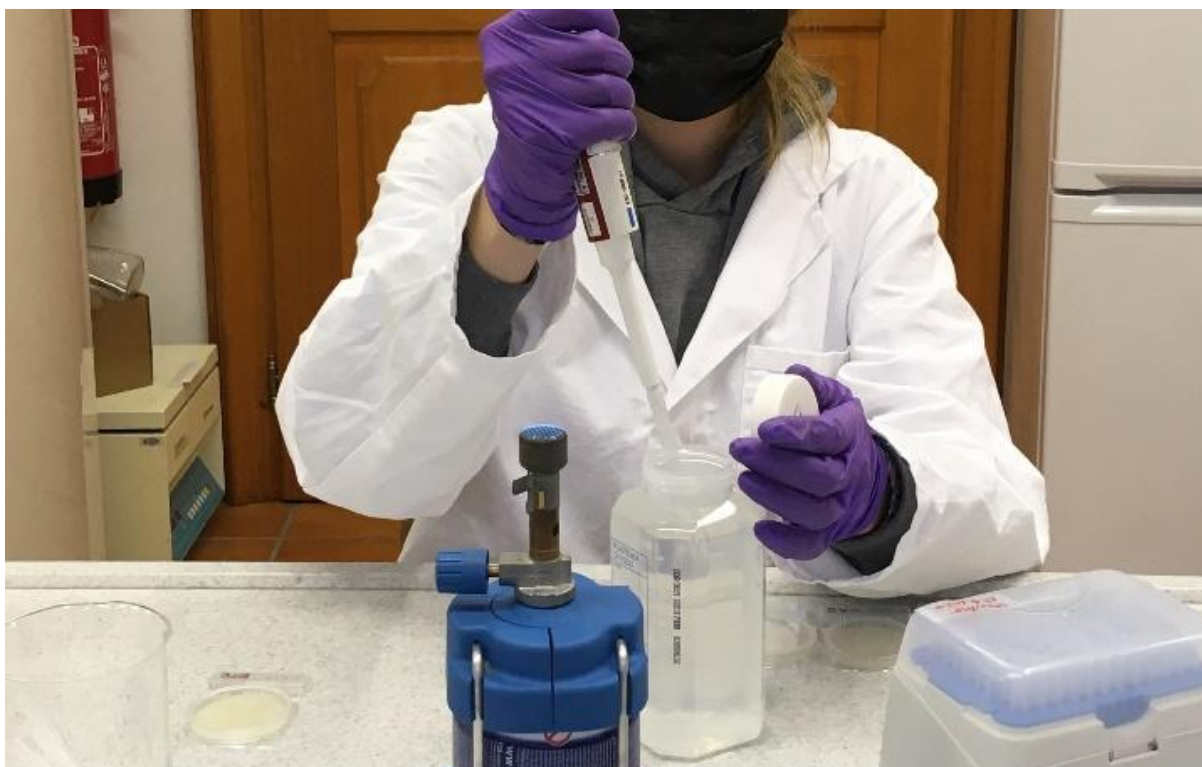
Slika 11. Delo v laboratoriju (vir: Sara Skok)

Ker sva z analizo ATP zasledili visoke vrednosti RLU na nekaterih vzorčnih mestih, sva se odločili, da bova te vzorce zaradi lažjega štetja kolonij redčili (vzorci 4, 5, 6, 7, 8, 9 in 10 sva desetkratno redčili, vzorec 7 tudi stokratno) s fiziološko raztopino (0,9 % raztopina NaCl). Pri tem sva uporabljali pipete (100–1000  $\mu$ l) FINNPIPETE®F1 (proizv. ThermoSCIENTIFIC) z nastavki za pipeto. Razredčene vzorce sva pipetirali v mikrocentrifugirke in za mešanje uporabljali mešalnik VELP SCIENTIFICA 2X3 Advance Vortex Mixer.

Ko sva vse zelene vzorce redčili, sva 1 mL teh in neredčenih vzorcev pipetirali na različna komercialna selekcijska gojišča heterotrofnih bakterij v vodi, ki sva jih prej označili s številko merilnega mesta, temperaturo gojenja in vrednostjo redčenja ter z datumom.

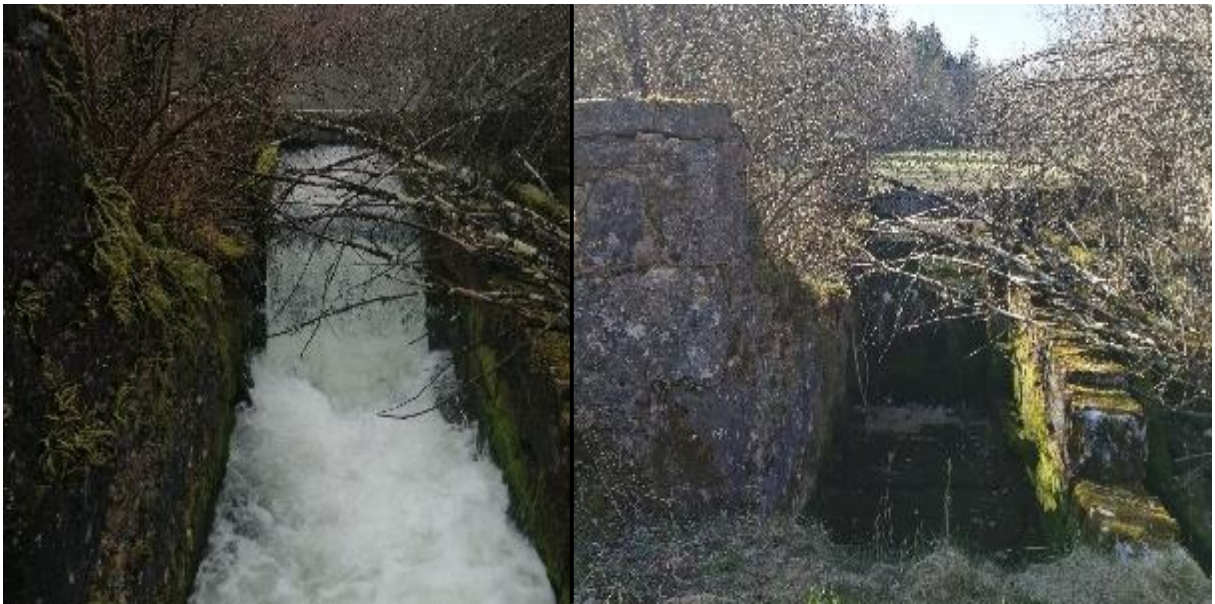
Slika 12. Primerjava struge pri Žejskih mlinih pri Prestranku ob deževju in v sušnem obdobju (vir: Doroteja Vidmar Gajšek)

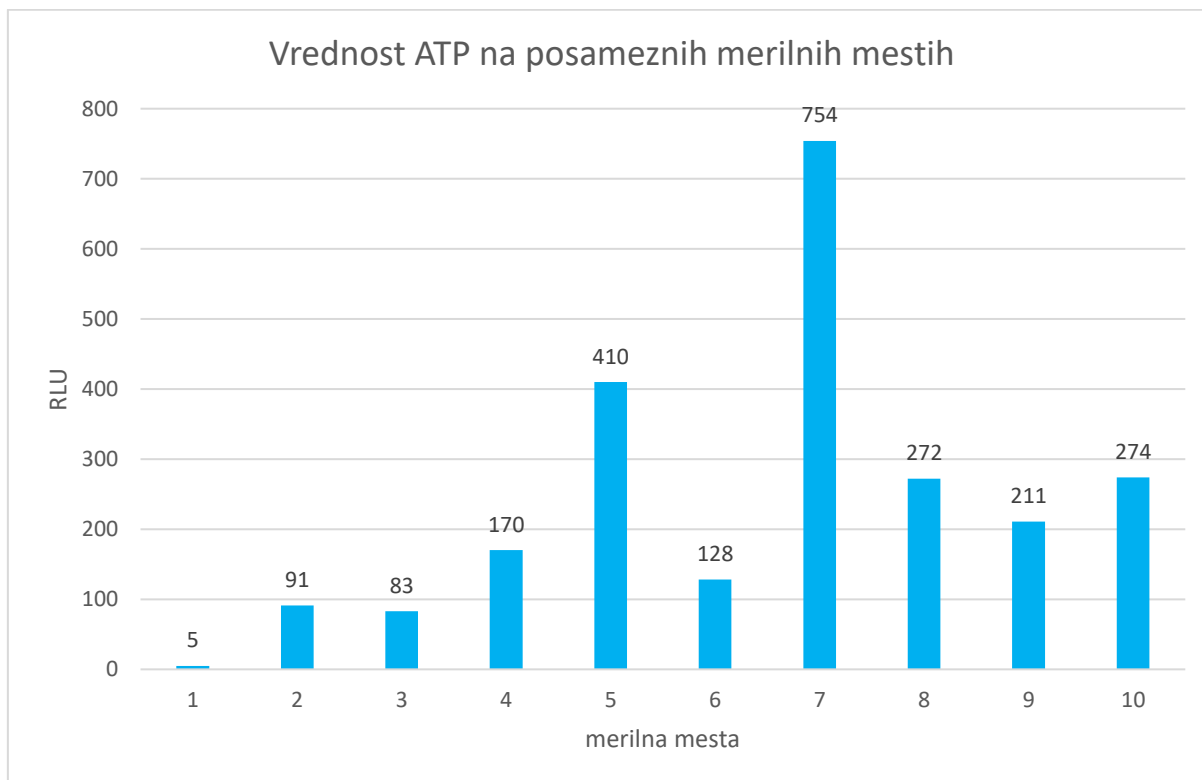
Graf 1 Vrednost ATP na posameznih merilnih mestih

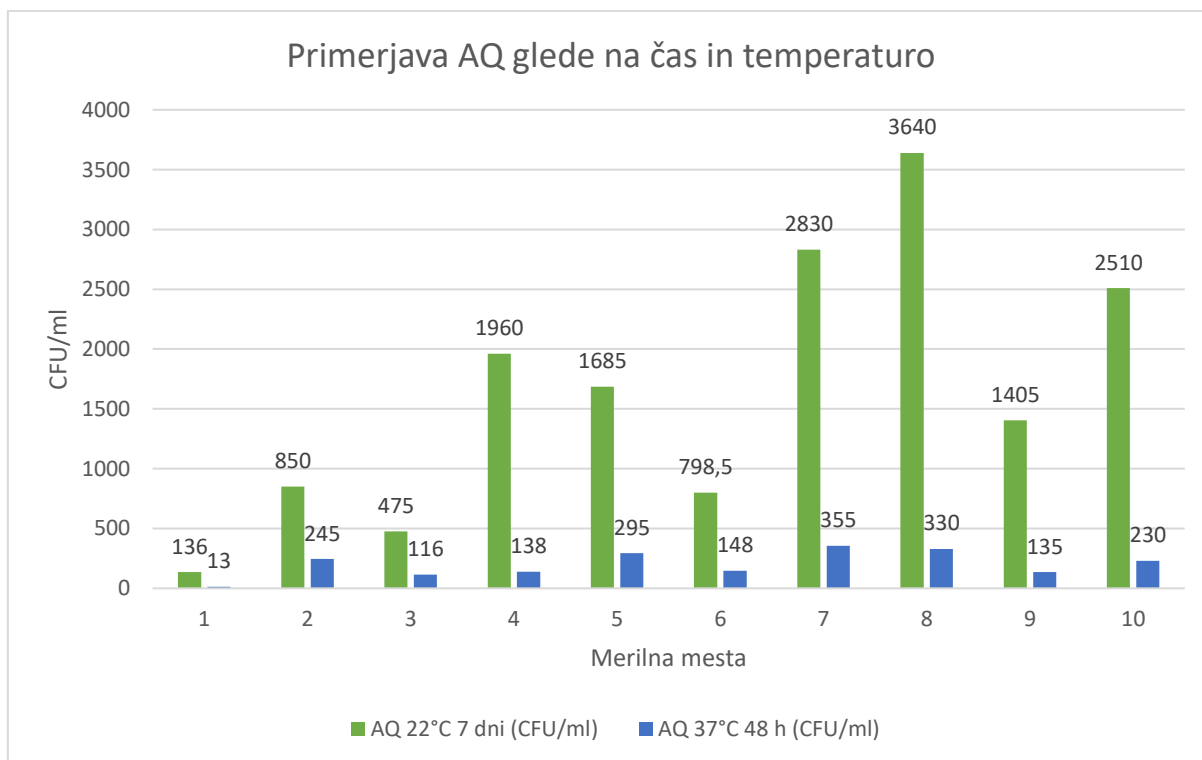
Na spodnjem grafu je prikazana primerjava števila vseh heterotrofnih vodnih bakterijskih kolonij glede na čas in temperaturo inkubacije gojišč. Oznaka AQ je ime gojišča, na katerem testiramo celokupno število heterotrofnih bakterijskih kolonij.

Graf 2: Primerjava celokupnega števila bakterijskih kolonij glede na čas in temperaturo inkubacije

Najmanj bakterijskih kolonij je pri izvira in na točki 6 (Prestranek). Na vseh merilnih mestih je več okolijskih bakterij, tukaj nekoliko izstopa merilno mesto 8 (Grobišče), na katerem sva tudi z drugimi analizami bakterij zaznali manj bakterij fekalnega izvora.

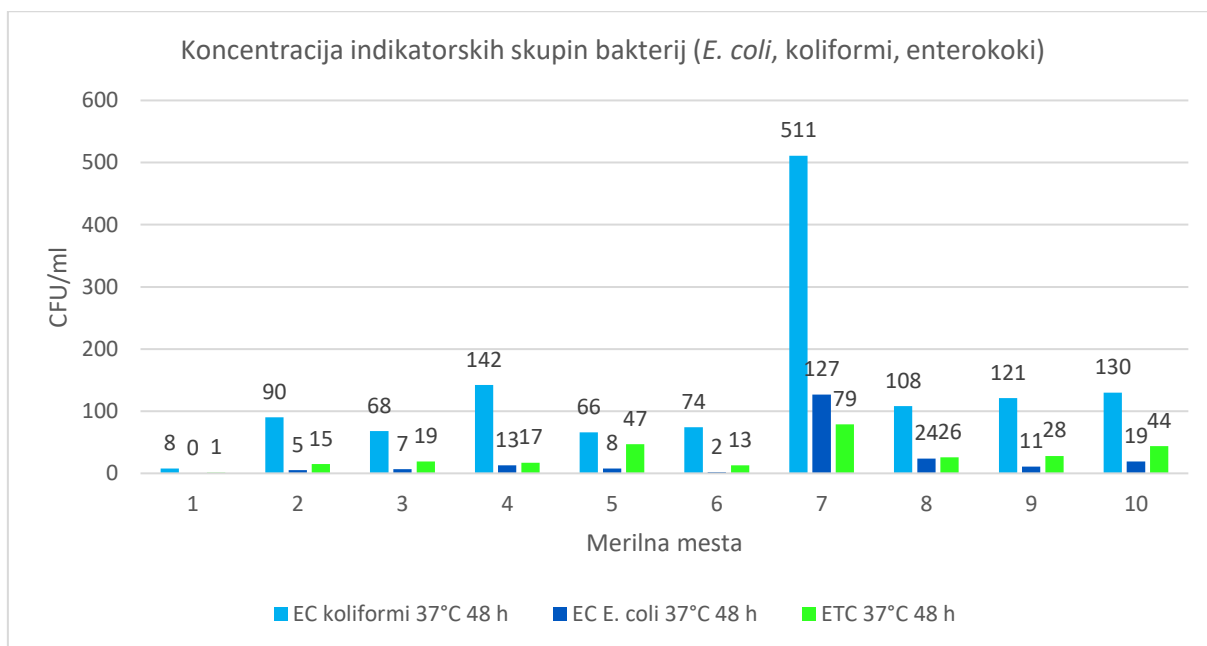
Graf 3: Prikaz koncentracije indikatorskih skupin bakterij (*E.coli*, koliformi, enterokoki), ki nam pomenijo fekalno onesnaženje vodotokov.

Trend pri rezultatih bakterijskih indikatorjev fekalnega onesnaženja sovпада z rezultati ATP meritev. Opaznejše odstopanje je mogoče zaznati le pri vzorčnem mestu 5 (pritok Slavinšček – Koče), kjer je vrednost bakterij fekalnega onesnaženja nepričakovano majhna glede na vrednost ATP.

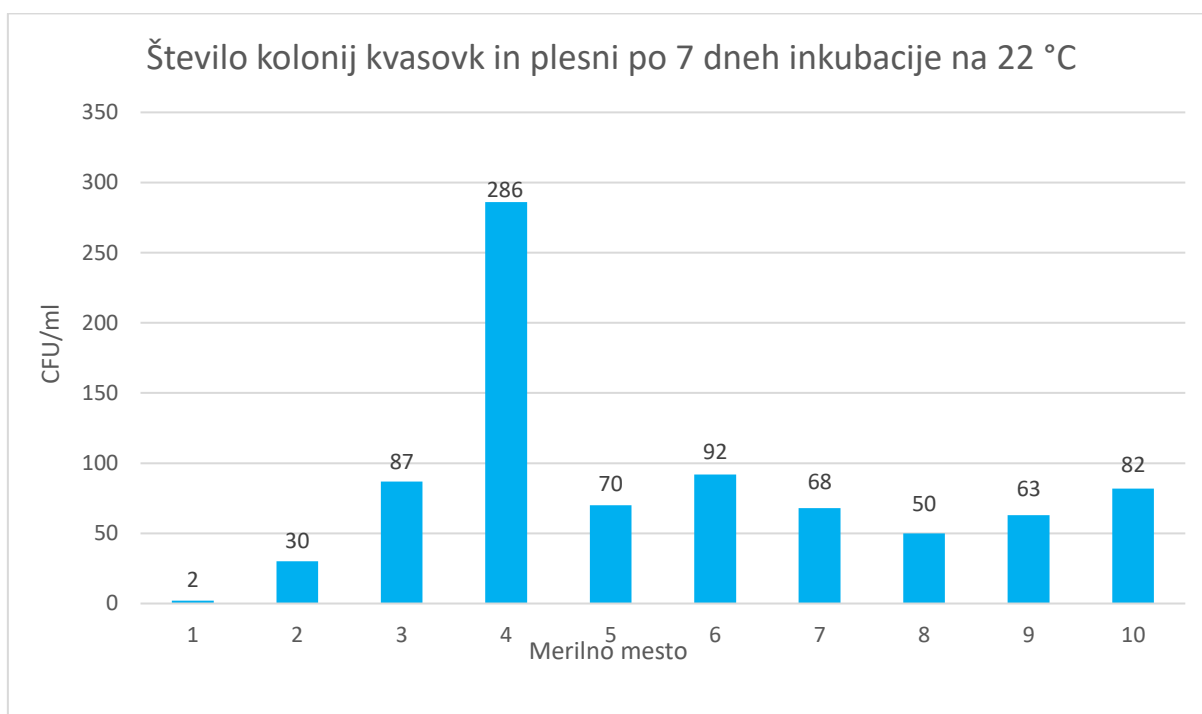
Graf 4 prikazuje število glivnih kolonij, ki smo jih vzgojili iz vodnih vzorcev. Opazno je znatno povečanje količine kvasovk in plesni v vodi po čistilni napravi v Pivki, vendar se količina gliv ne poveča po čistilni napravi v Postojni (izliv čistilne naprave se izteka v pritok Stržen – merilno mesto 7). Za odkritje točnega razloga za ta pojav bi bile potrebne nadaljnje raziskave, vendar lahko sklepamo, da se

količina gliv lahko poveča zaradi postopkov, ki jih uporabljajo pri očiščevanju vode ali zaradi vodnega pulza.

Graf 4: Število kolonij kvasovk in plesni po 7 dneh inkubacije na 22 °C

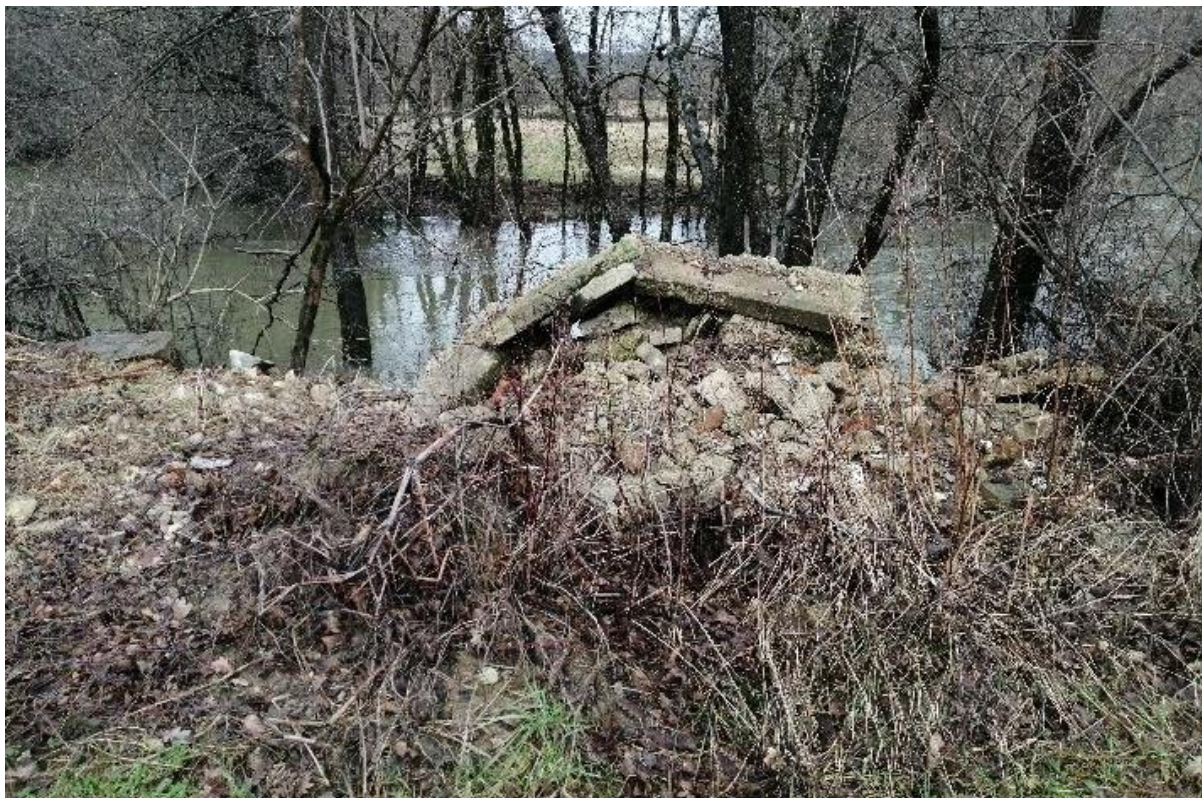
Slika 13. Divje odlagališče pri pritoku Nanoščica (vir: Doroteja Vidmar Gajšek)

Kaj onesnažuje kraško vodo? Velika težava so neprimerno zgrajena odlagališča odpadkov in črna odlagališča (glej str. 33, slika 13.). Vira onesnaženja sta tudi kmetijstvo, ki v okolje spušča vse več gnojil in fitofarmaceutskih sredstev, in industrija z najrazličnejšimi nevarnimi odpadki, ki nastajajo v procesih proizvodnje. Onesnaženje lahko izvira tudi iz zraka. V padavinah se raztopijo onesnažila – predvsem dušikovi oksidi zaradi prometa in žveplov dioksid, ki v največji meri nastaja pri izgorevanju fosilnih goriv. Tako je dež, ki pada na kraška tla, razredčena raztopina dušikove in žveplene kisline.
